KAUP.OSA, OSA-ALUE
38. Malmi, Malmin lentokenttä

**MALMIN LENTOKENTTÄALUEEN TILAPÄISET REITTIYHTEYDET JA VESIHUOLTO
ITÄINEN AJOYHTEYS TATTARIHARJUNTIELLE**

Asemapiirustus

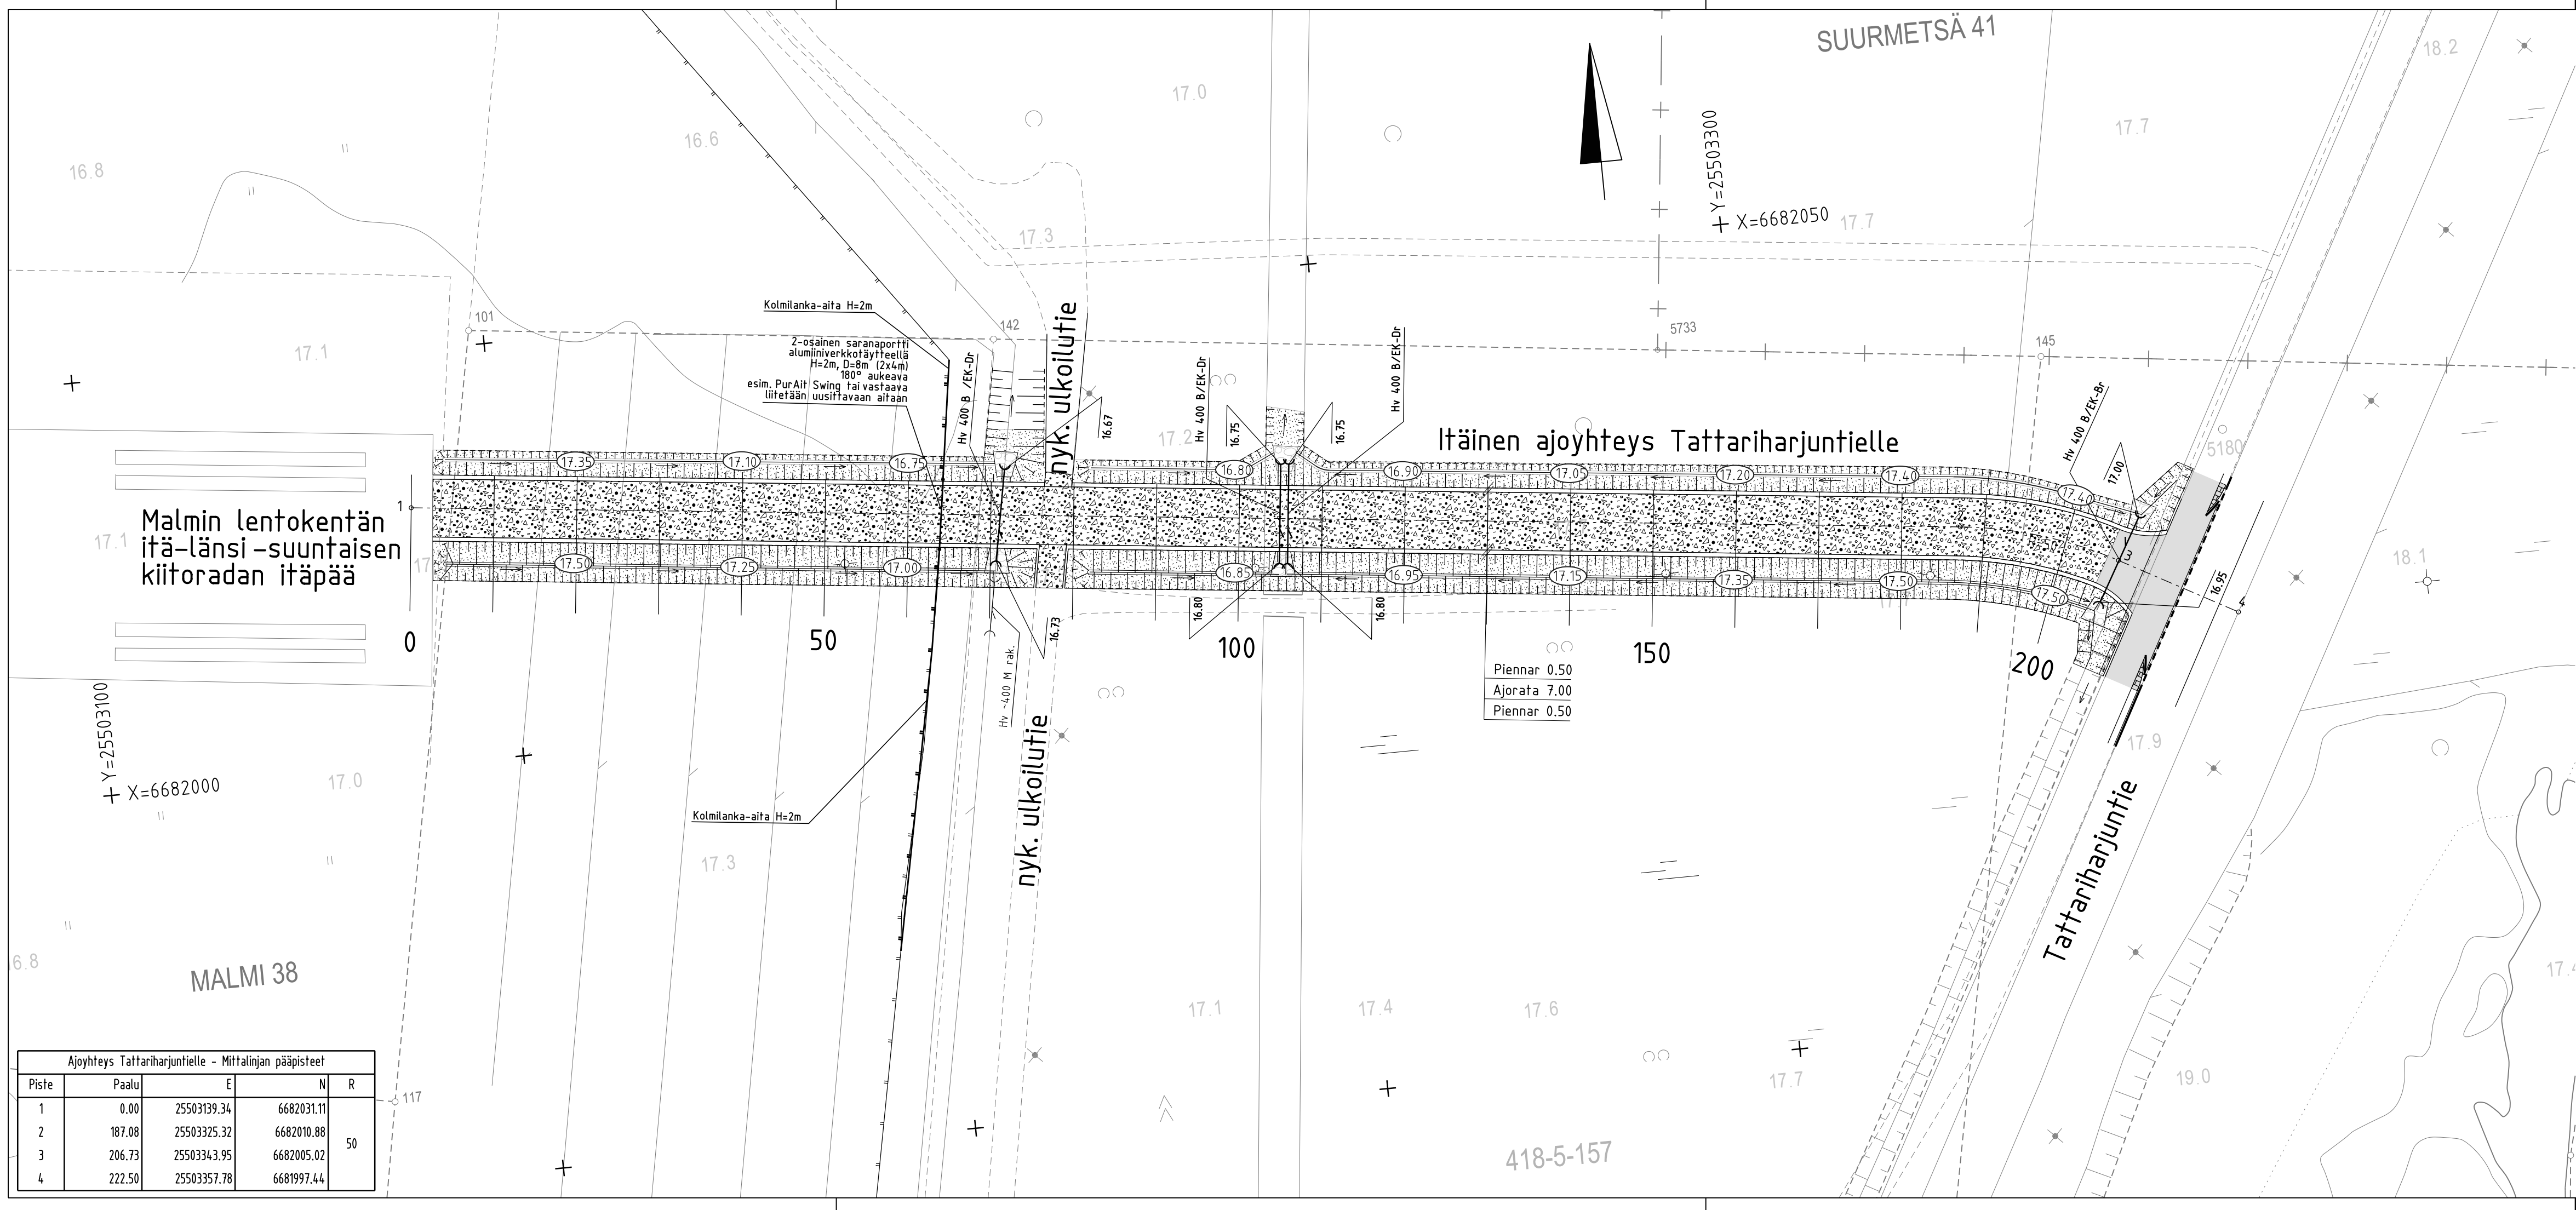
Ajoyhteys Tattariharjuntielle - Mittalinjan pääpisteet

Piste	Paalu	E	N	R
1	0.00	25503139.34	6682031.11	
2	187.08	25503325.32	6682010.88	50
3	206.73	25503343.95	6682005.02	
4	222.50	25503357.78	6681997.44
