Ilmanpölyyden mittausraportti

Tapanilan ala-asteen koulu
vuonna 1936 rakennettu kouluosa
Veljestenpiha 2
00730 Helsinki

Laatija: Suunnittelutoimisto Dimensio Oy
29.5.2012

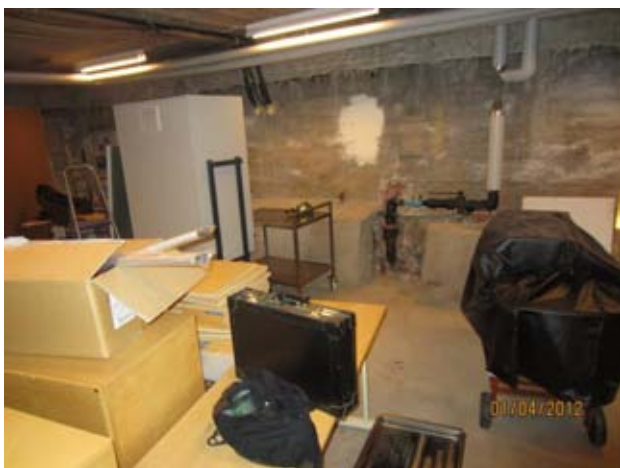
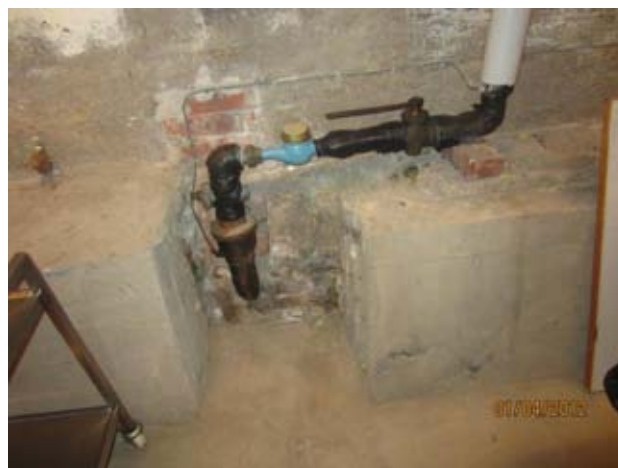
1. Varasto

Kuvat 1-3: Ilmanvuotoja ulkoseinän ja alapohjan liitoksesta (1)

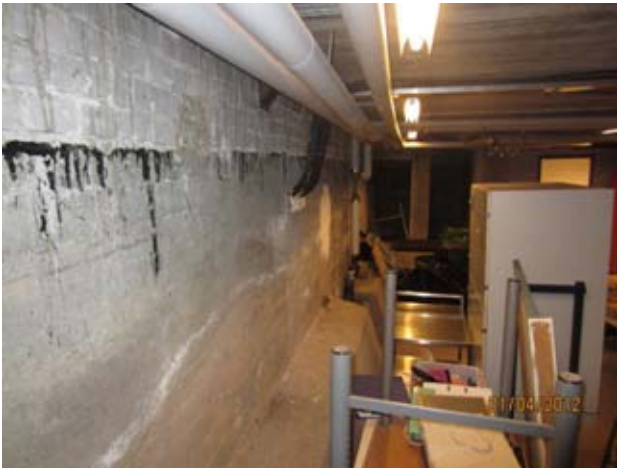
Kuvat 4 ja 5: Ilmanvuotoja puutteellisista johtojen läpiviennin tiivistyksistä (2)

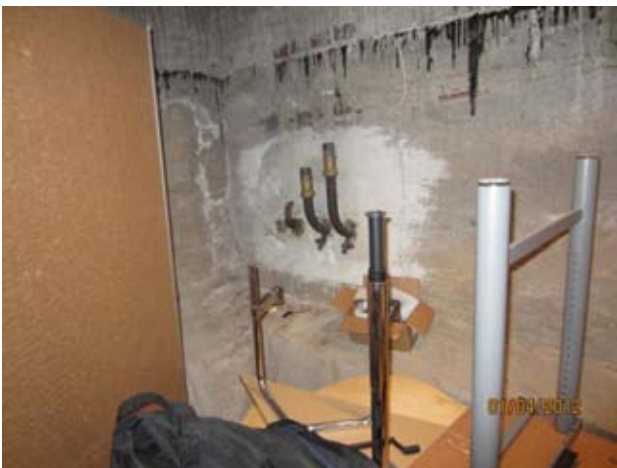
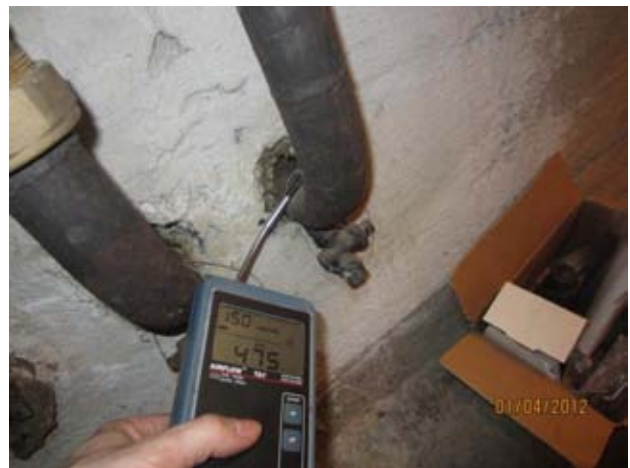
Kuvat 6 ja 7: Ilmanvuotoja puutteellisesti tiivistetystä ulkoseinän läpiviennistä (3)

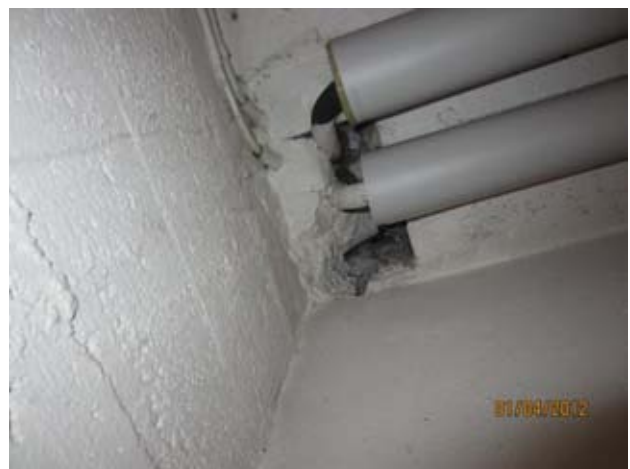
2. Käytävä

Kuvat 8-10: Ilmanvuotoja lämpöputkien läpivienneistä (4)

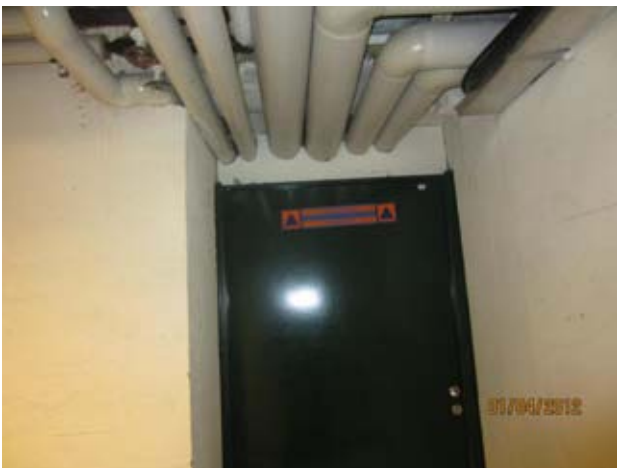
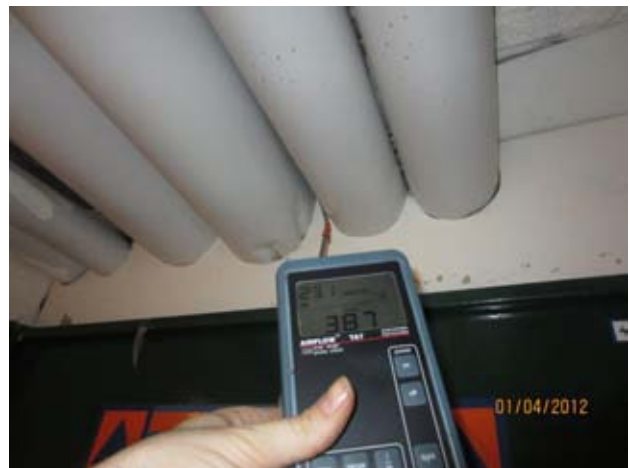
Kuvat 11-13: Ilmanvuotoja väestönsuojan vastaisessa seinässä olevista läpivienneistä (5)

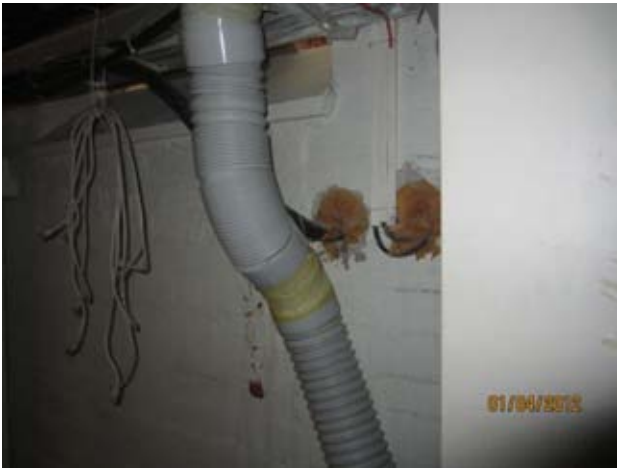
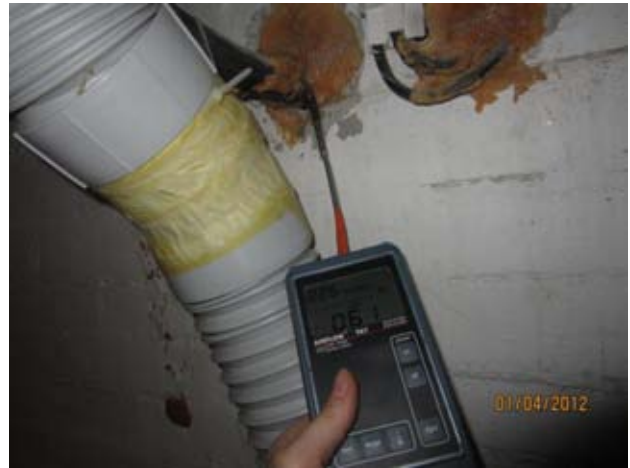
3. Serverihuone

Kuvat 14-16: Ilmanvuotoja ulkoseinässä olevista läpivientien puutteellisista tiivistyksistä (6)

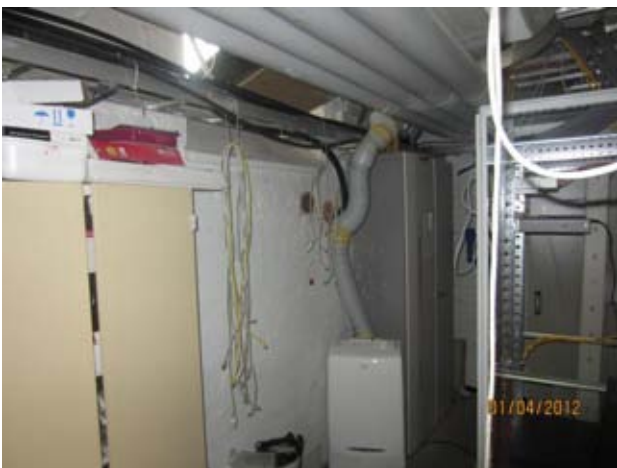
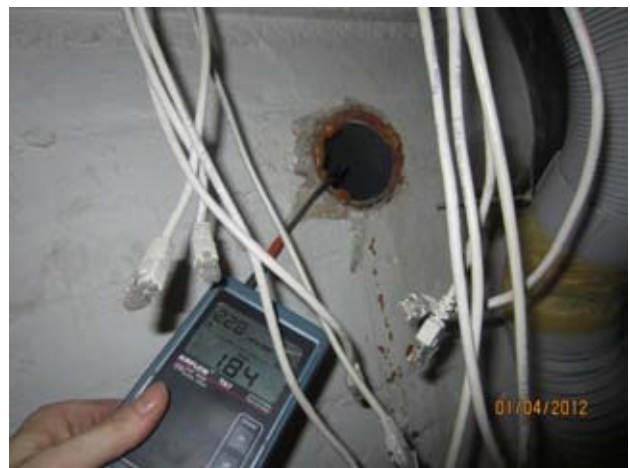
Kuvat 17 ja 18: Ilmanvuotoja ulkoseinässä olevasta puutteellisesti tiivistetystä läpivientiputkesta (7)

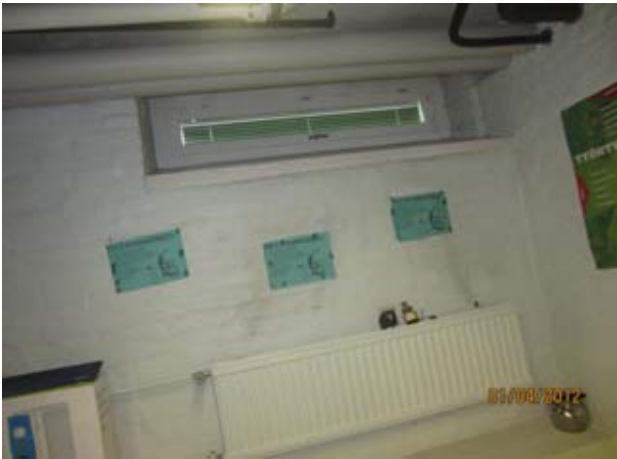
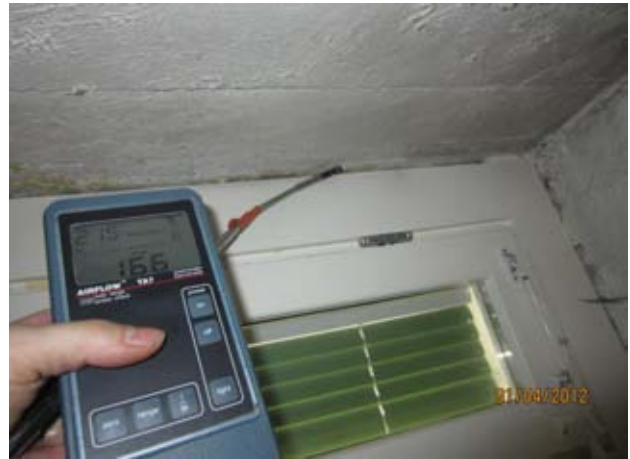
4. SOS (16)

Kuvat 19-21: Ilmanvuotoja ikkunan karmin liitoksesta seinärakenteeseen (8)

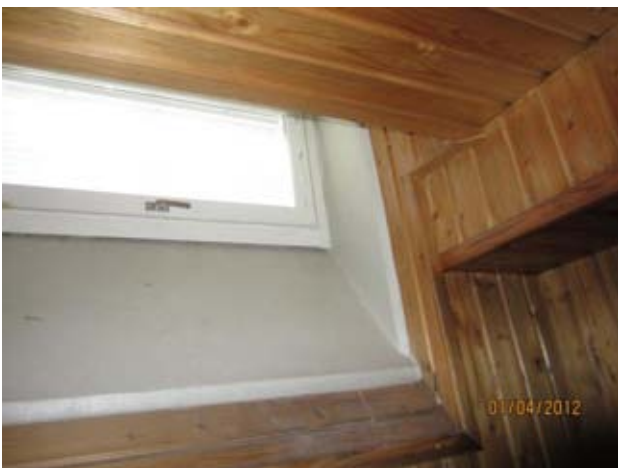
7. Pukuhuone

Kuvat 26-28: Ilmanvuotoja ikkunan karmin ja puitteen välistä (11)

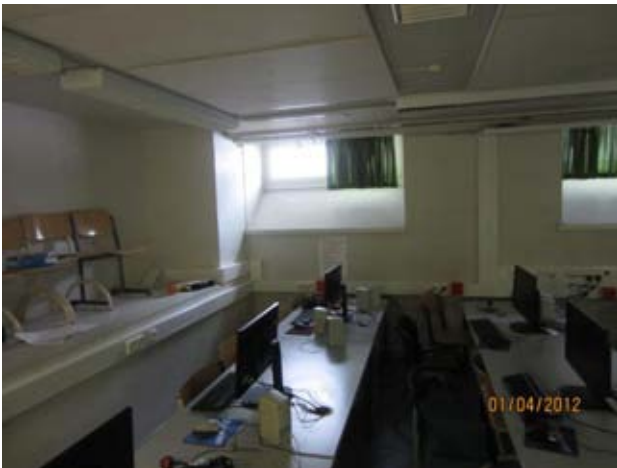
8. KIR (55)

Kuvat 29-31: Ilmanvuotoja ikkunan karmin liitoksesta seinärakenteeseen (12)

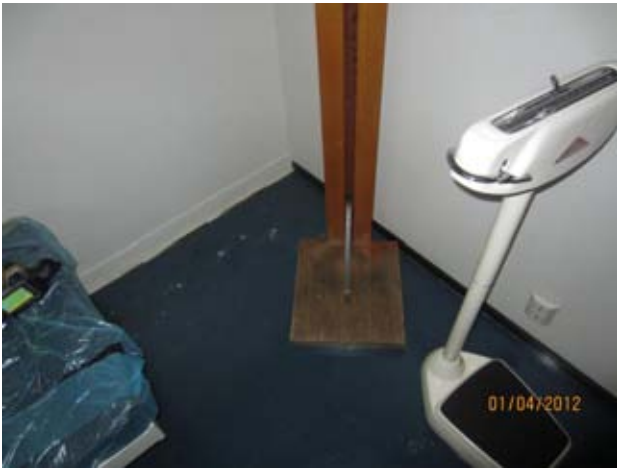
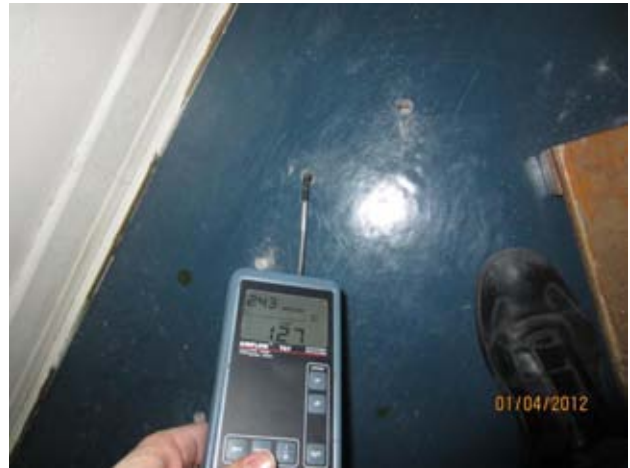
9. LEPO

Kuvat 32 ja 33: Ilmanvuotoja alapohjassa olevista rei'istä (13)

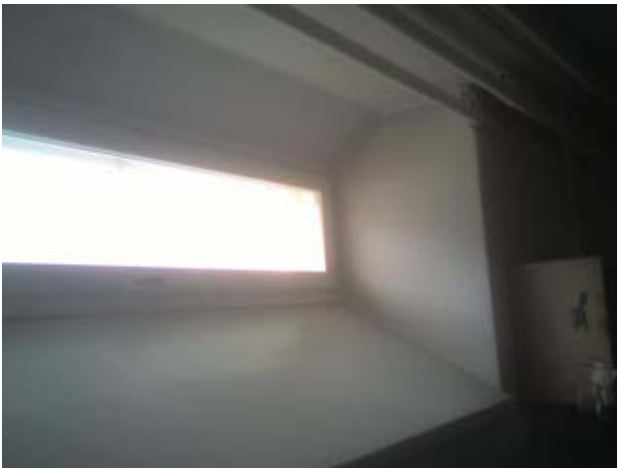
Kuvat 34 ja 35: Ilmanvuotoja ikkunan liitoksesta seinärakenteeseen (14)

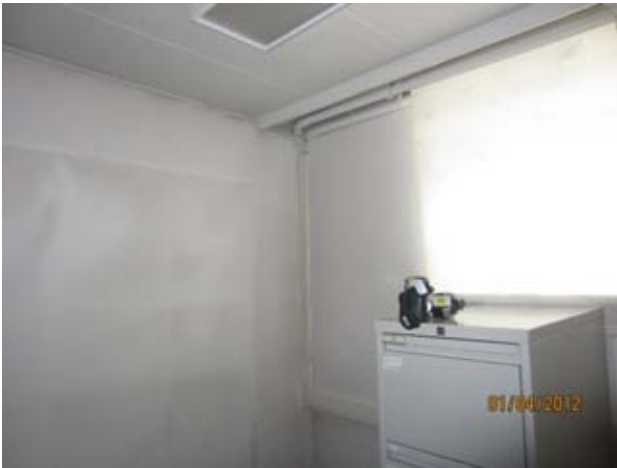
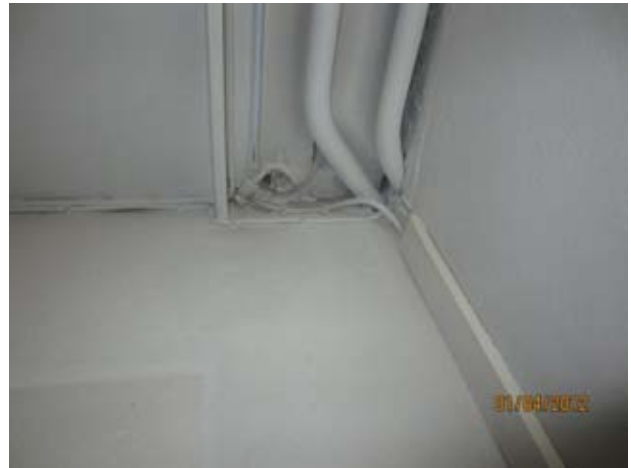
10. VASTAANOTTO

Kuvat 36-38: Ilmanvuotoja välipohjassa olevasta tiivistetystä läpiviennistä rakennuksen ulkonurkassa (15)

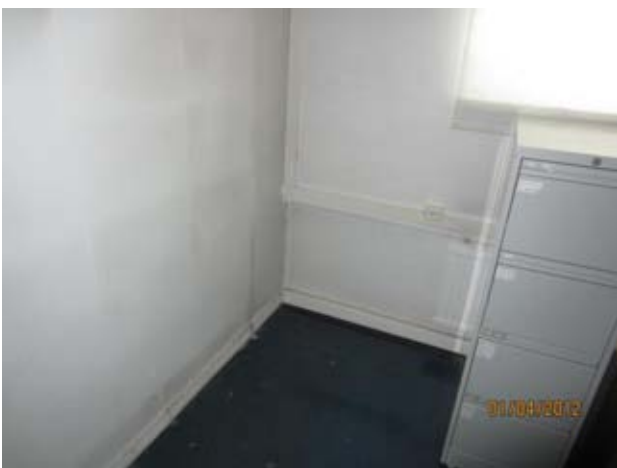
Kuvat 39-41: Ilmanvuotoja alapohjan ja ulkoseinän liitoksesta (16)

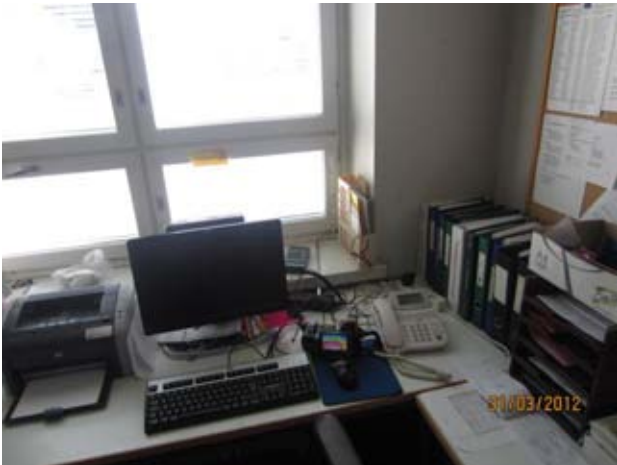
Kuvat 1-3: Ilmanvuotoja ikkunan puitteen ja karmin välistä (1)

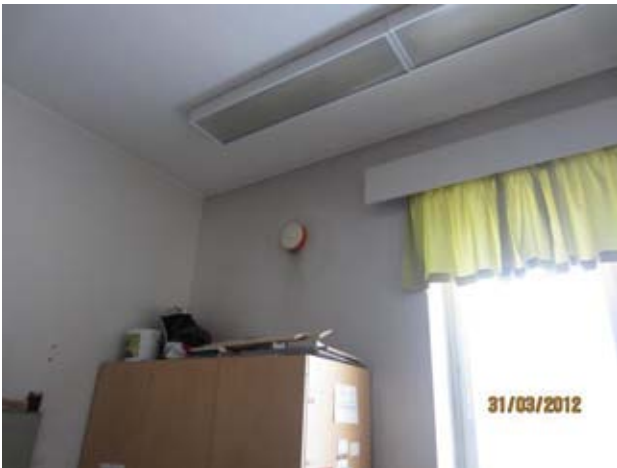
Kuvat 4-6: Ilmanvuotoja korvausilmaventtiin ja seinän liitoksesta (2)

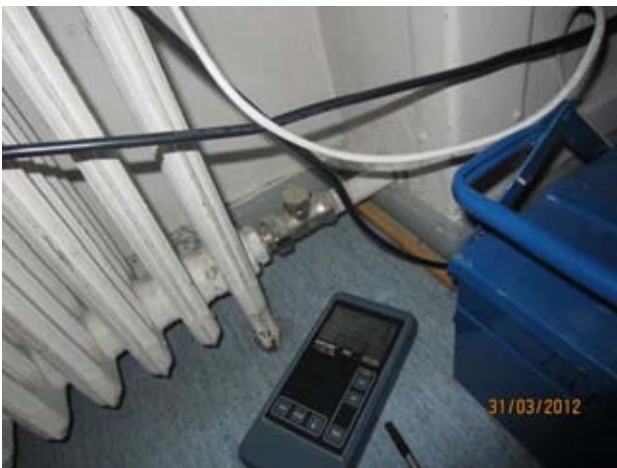
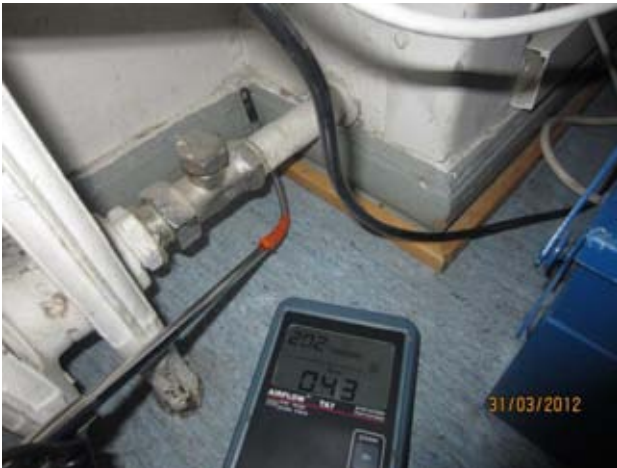
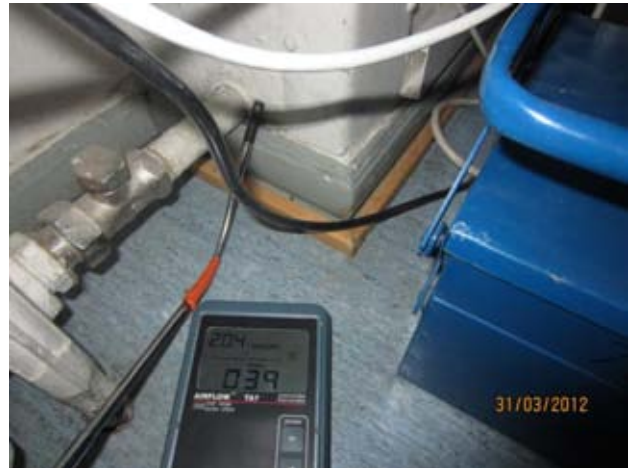
Kuvat 7-10: Ilmanvuotoja jalkalistan takaa patterisyyvennyksessä (3)

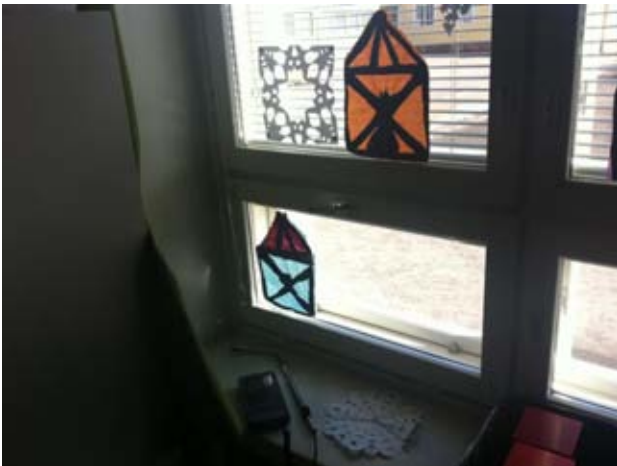
Kuvat 11-13: Ilmanvuotoja ikkunan karmin ja puitteiden välistä (4)

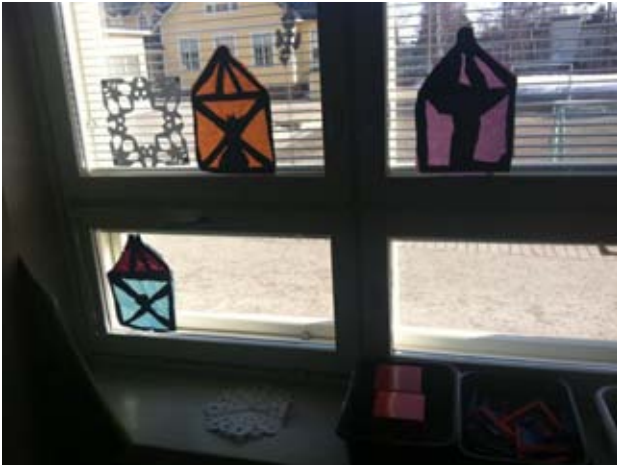
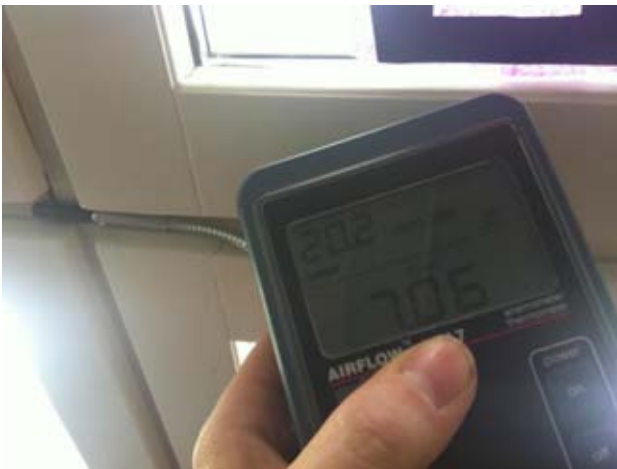
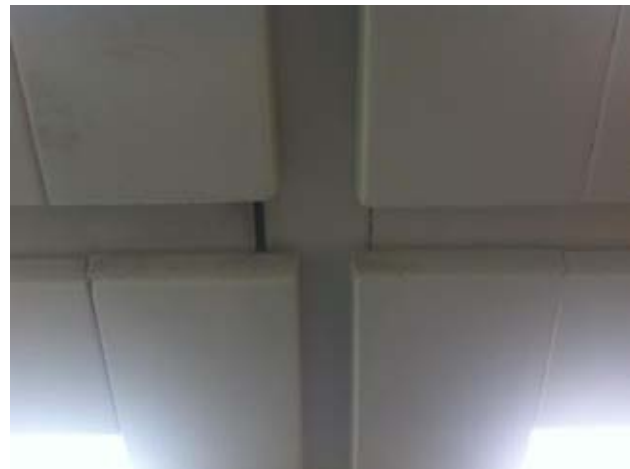
Kuvat 14-17: Ilmanvuotoja pysty- ja vaakavälialueen liitoksesta sekä karmin ja puitteen välistä (5)

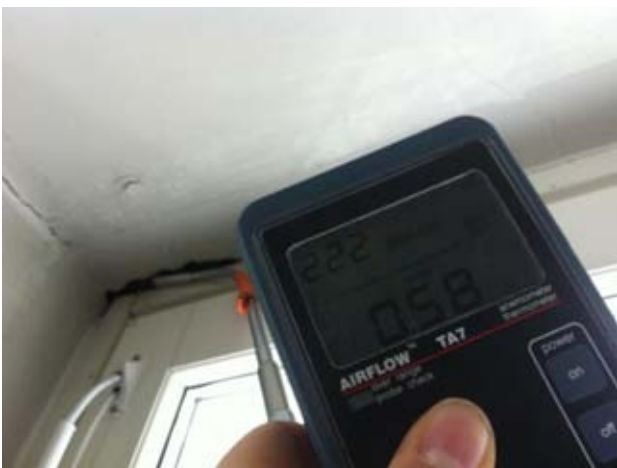
Kuvat 26-29: Ilmanvuotoja ikkunan karmin liitoksesta seinärakenteeseen (9)

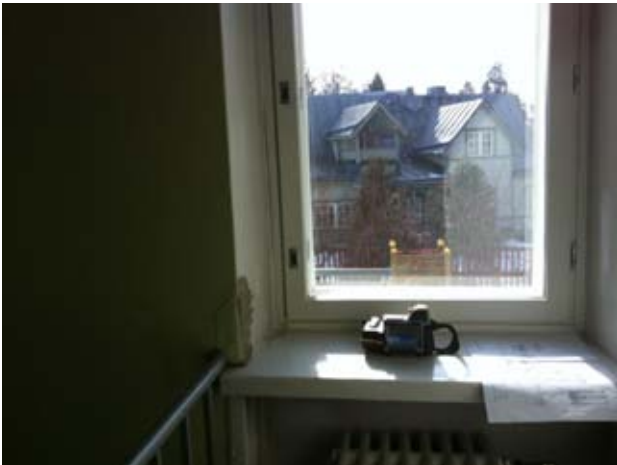
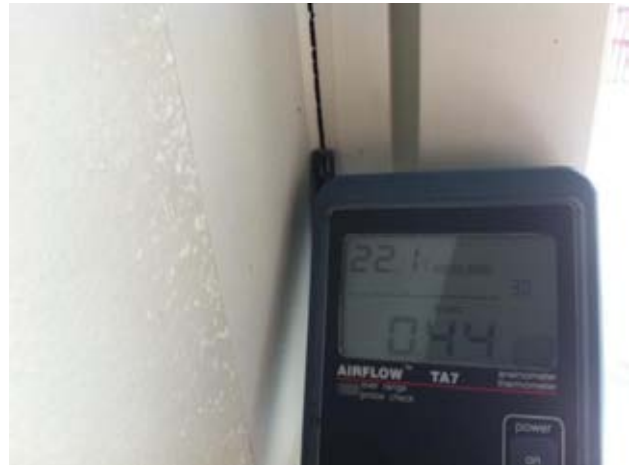
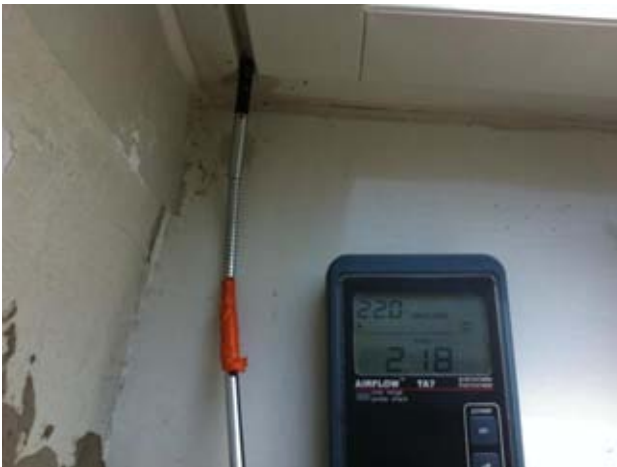
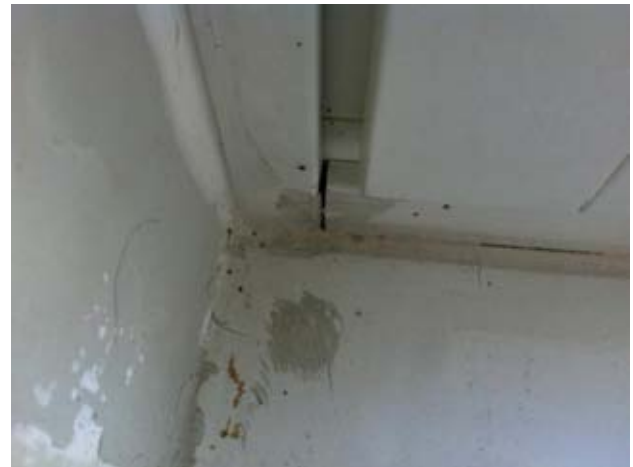
Kuvat 30-33: Ilmanvuotoja ikkunan liitoksesta seinärakenteeseen (10)

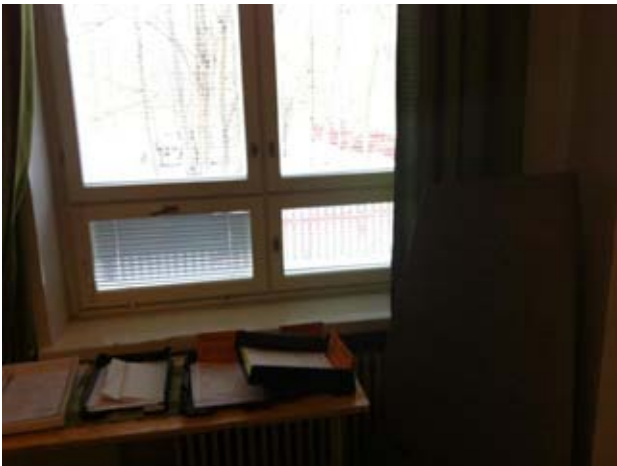
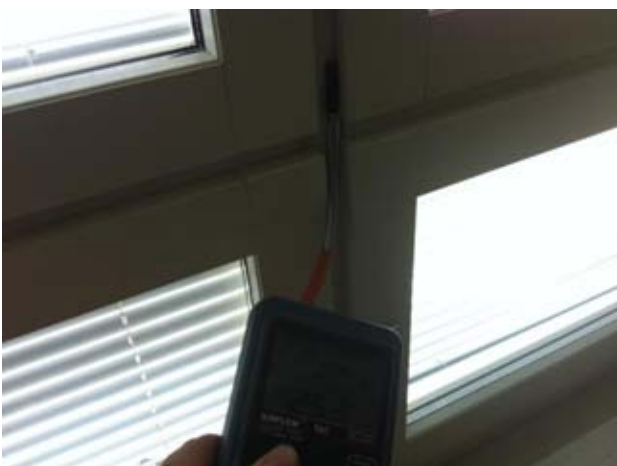
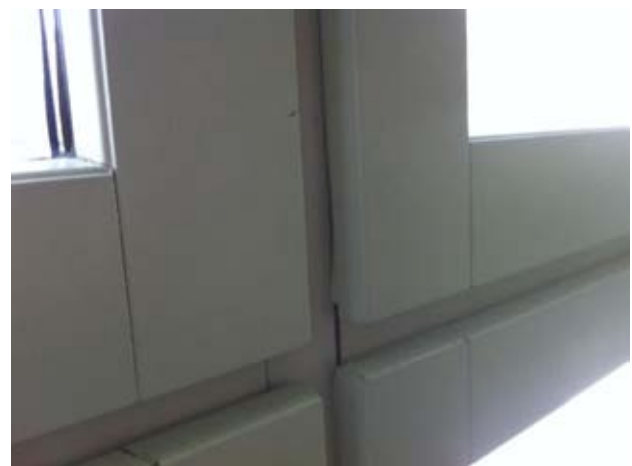
Kuvat 38-41: Ilmanvuotoja ikkunan pystyvälikarmin ja puitteen välistä (13)

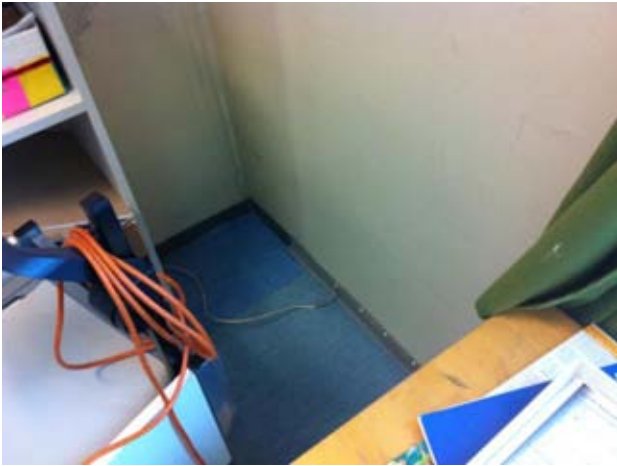
Kuvat 42-44: Ilmanvuotoja OT 3:n vastaisen väliseinän ja ulkoseinän nurkan liitoksesta lattiaan jalkalistan takaa (14)

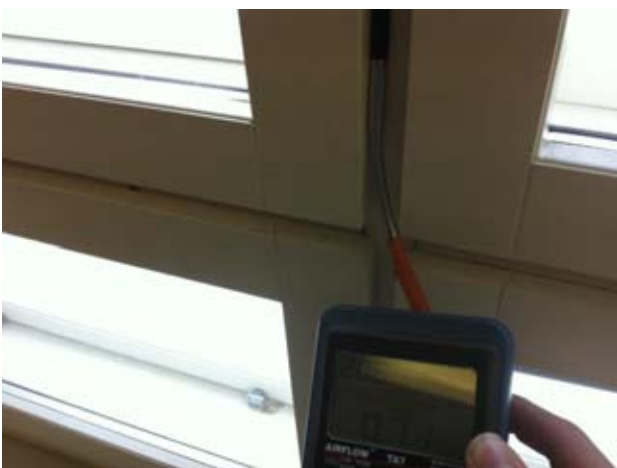
Kuvat 48-51: Ilmanvuotoja välikarmin ja puitteiden välistä (16)

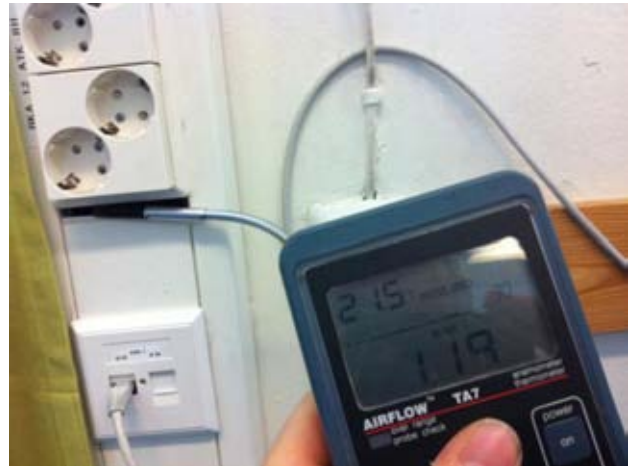
Kuvat 52 ja 53: Ilmanvuotoja sähkön asennuskotelosta (17)

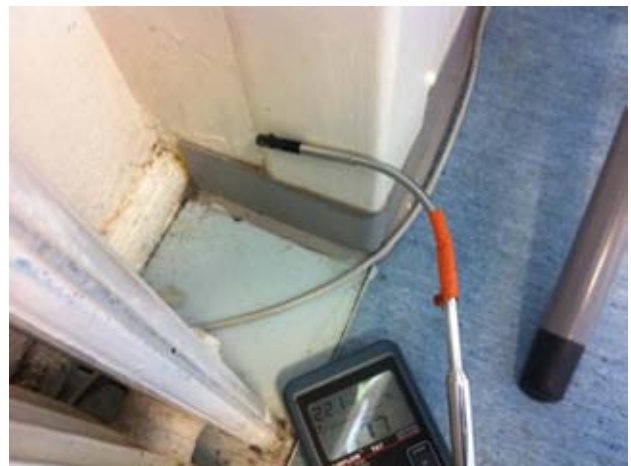
Kuvat 54-56: Ilmanvuotoja patterisyvennyksen nurkkasuojauksen takaa (18)

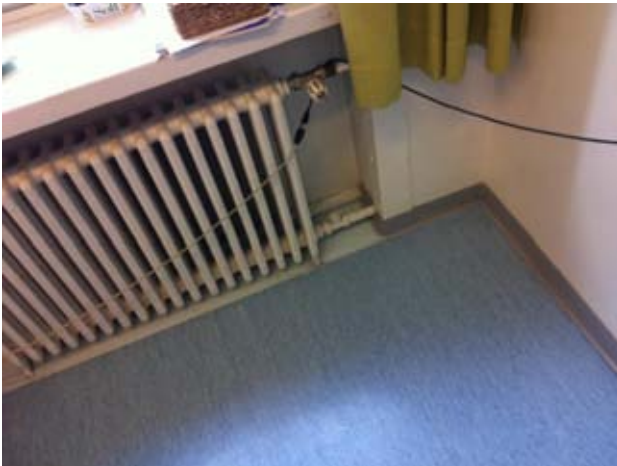
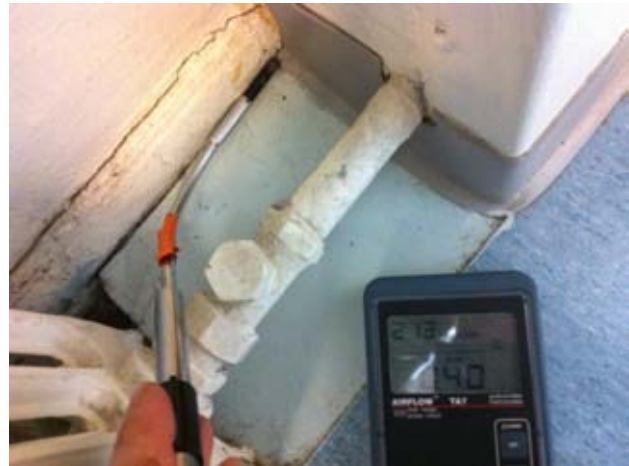
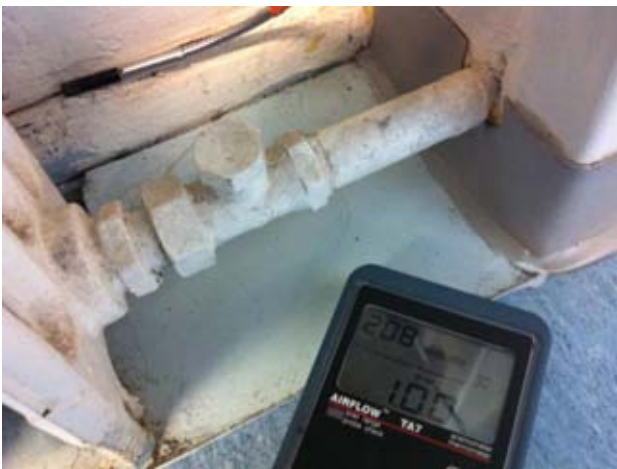
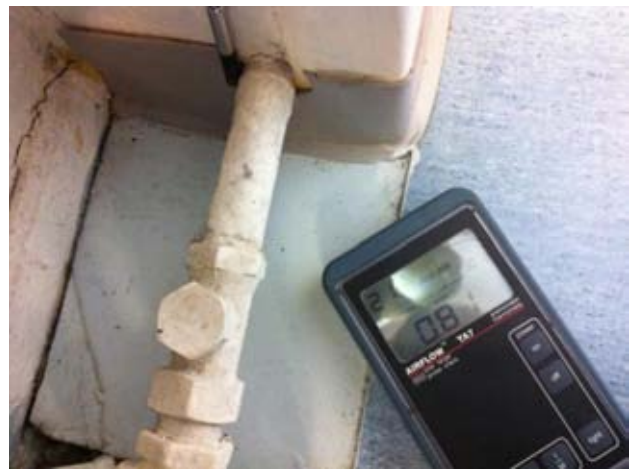
Kuvat 57-60: Ilmanvuoja ulkoseinän ja kellarin vastaisen välipohjan liitoksesta patterisyvennyksessä (19)

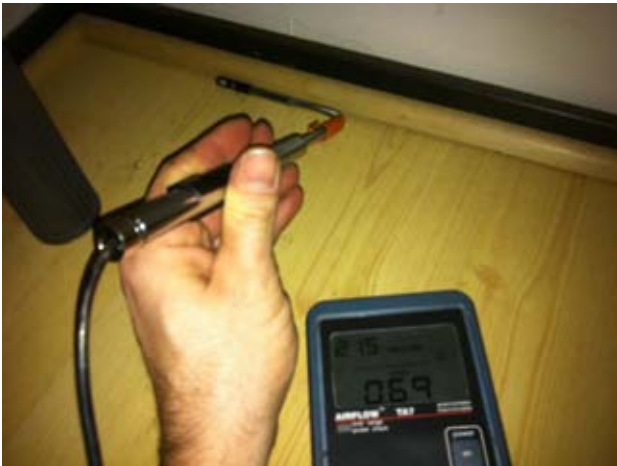
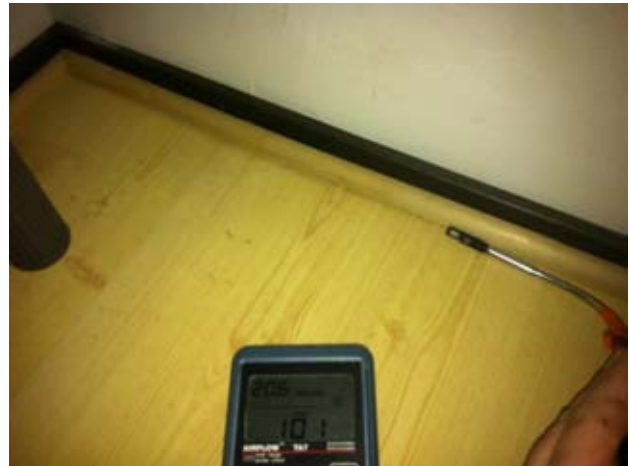
6. OPE (18)

Kuvat 61-64: Ilmanvuotoja ulkoseinän ja lattiapäällysteen välistä jalkalistan takaa (20)

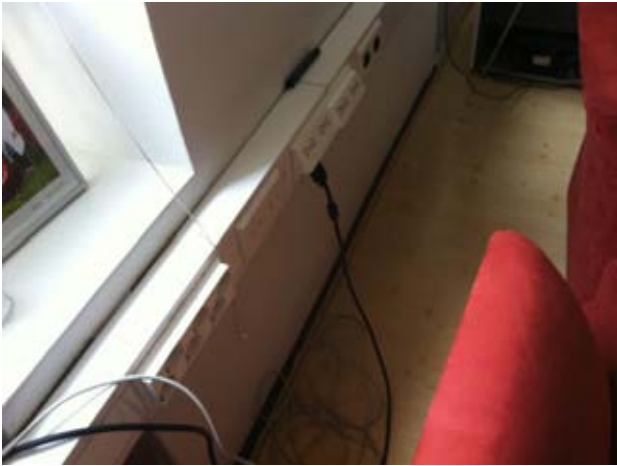
Kuvat 68-70: Suuria ilmanvuojoja ulkoseinän ja lattiapäällysteen liitoksesta jalkalistan takaa (22)

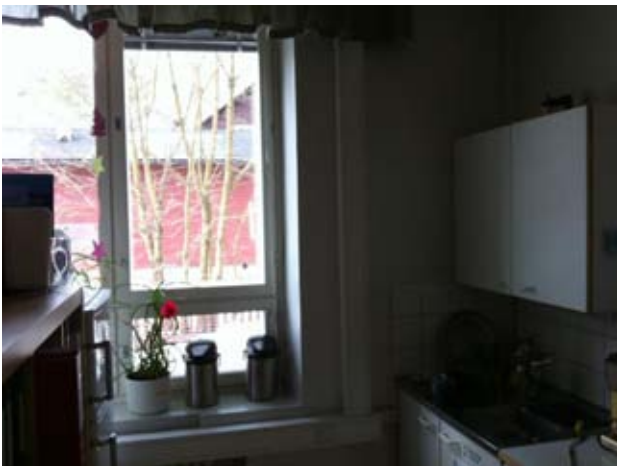
Kuvat 71-73: Ilmanvuotoja ikkunan karmin liitoksesta seinärakenteeseen (23)

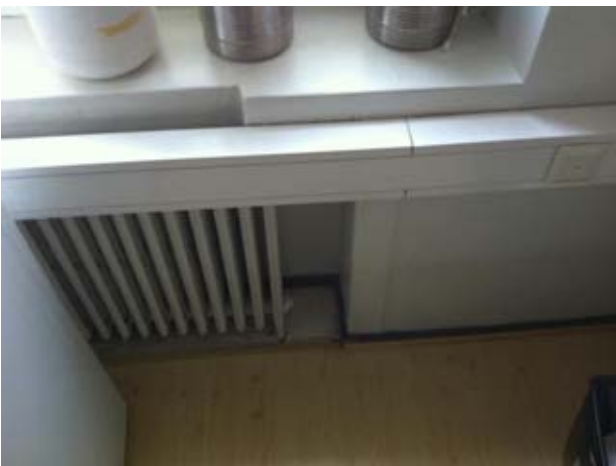
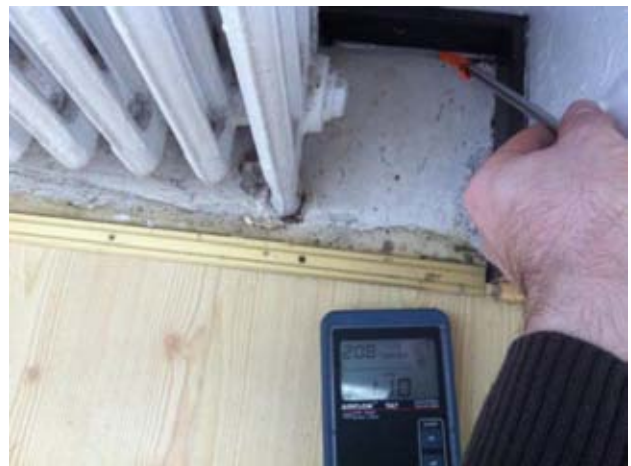
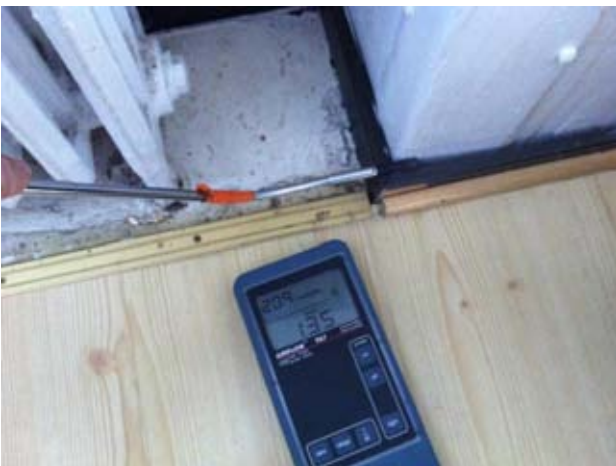
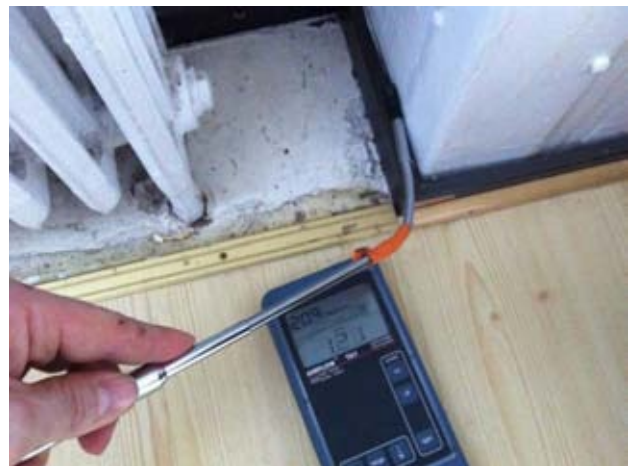
Kuvat 74-77: Ilmanvuotoja ulkoseinän liitoksesta kellarin vastaiseen välipohjaan jalkalistan takaa (24)

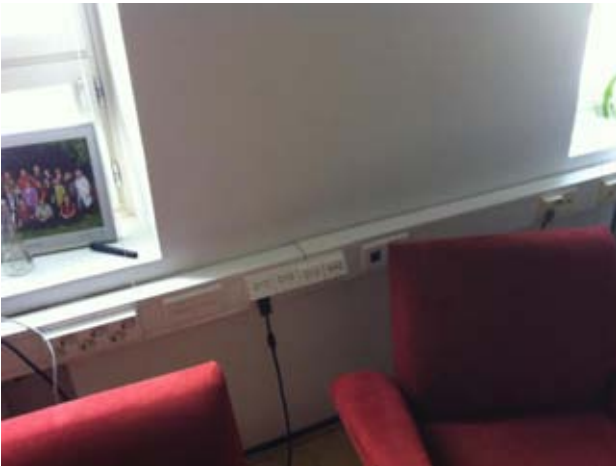
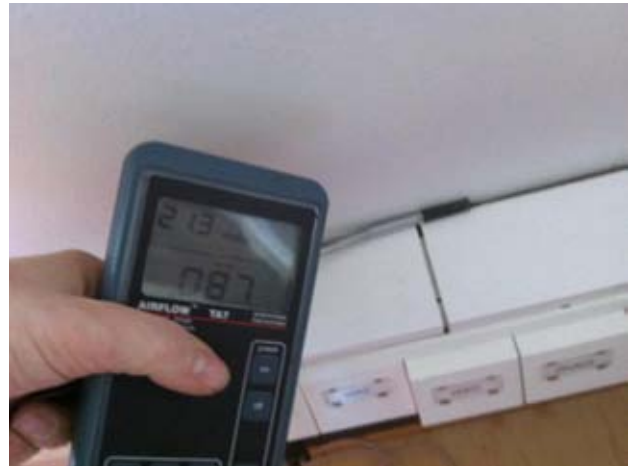
Kuvat 78 ja 79: Ilmanvuotoja sähkökotelosta (25)

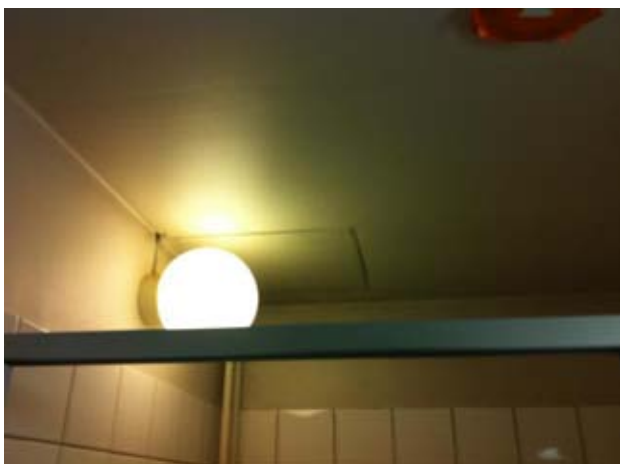
9. Miesten WC

Kuvat 83-85: Ilmanvuotoja alasasketussa katossa olevasta tarkastusluukusta (27)

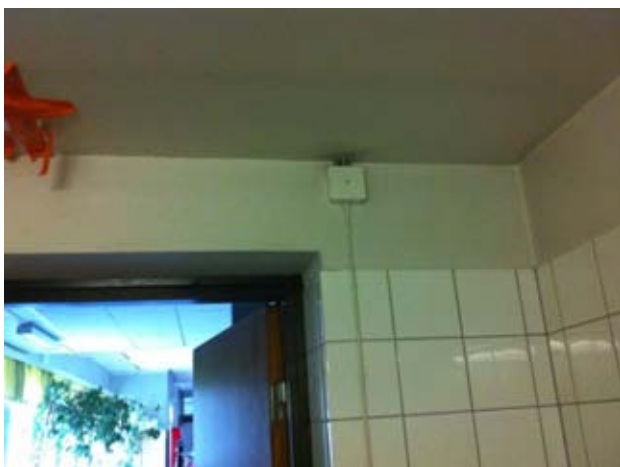
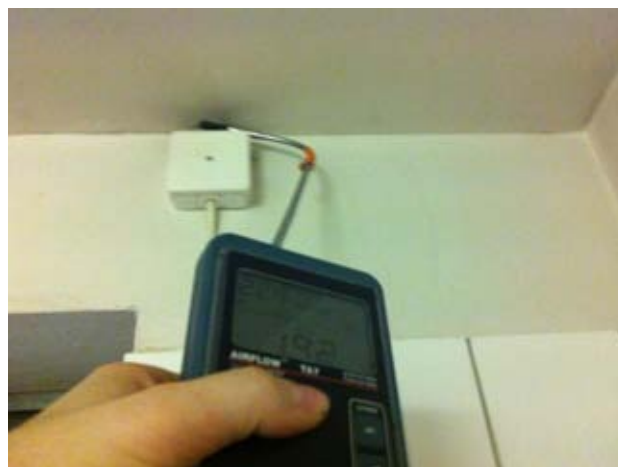
10. Inva-WC

Kuvat 86 ja 87: Ilmanvuotoja alasasketussa katossa olevasta läpiviennistä sähköasennusta varten (28)

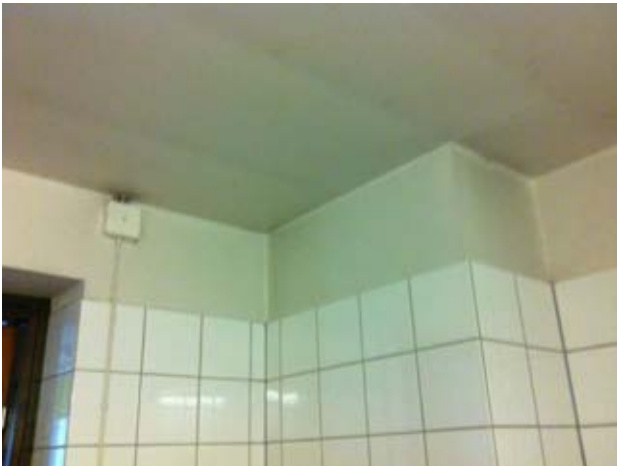
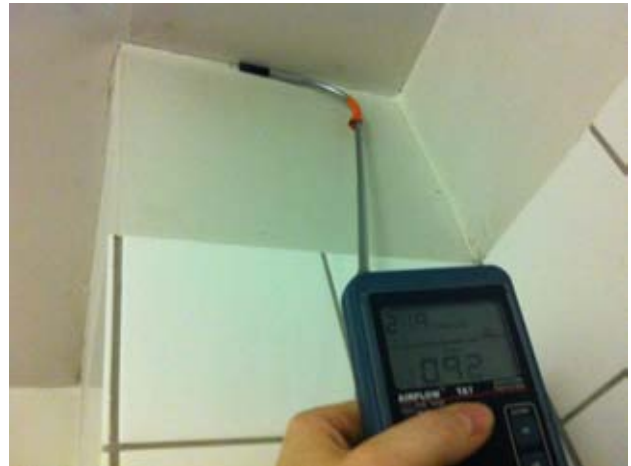
Kuvat 88-90: Ilmanvuotoja kotelorakenteen liitoksesta alaslaskettuun kattoon (29)

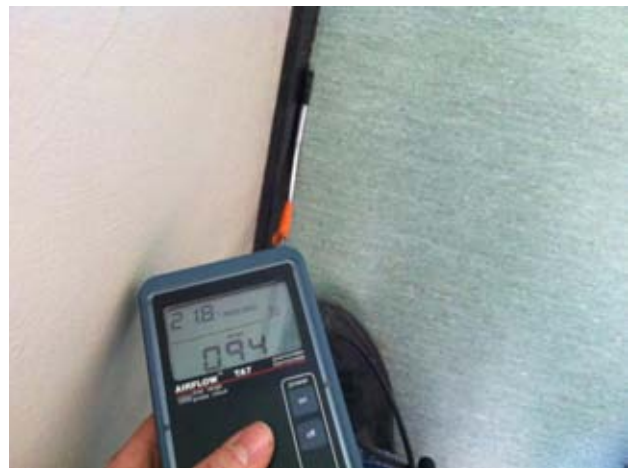
Kuvat 94 ja 95: Ilmanvuotoja ulkoseinän ja kellarin vastaisen välipohjan liitoksesta jalkalistan takaa (31)

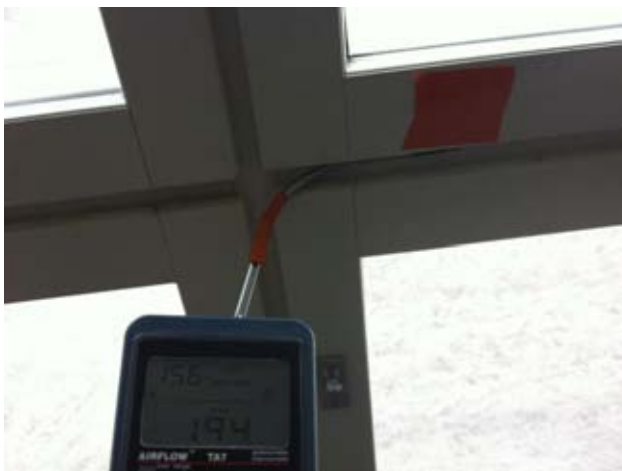
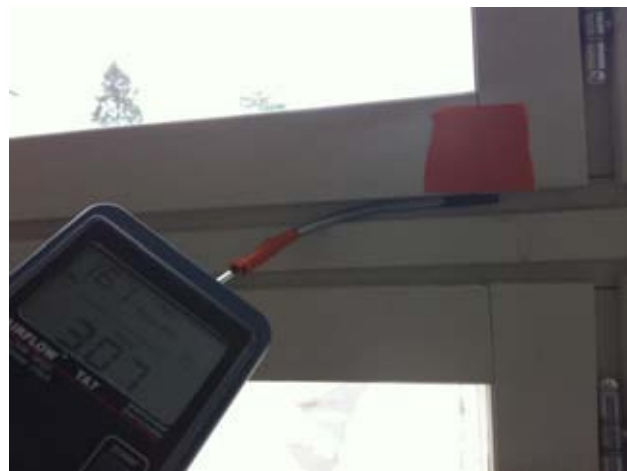
Kuvat 98-101: Ilmanvuoja ikkunaelementin karmin ja puitteiden välistä (33)

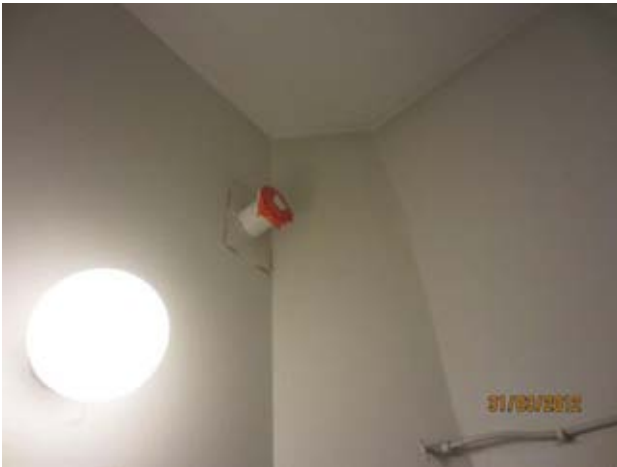
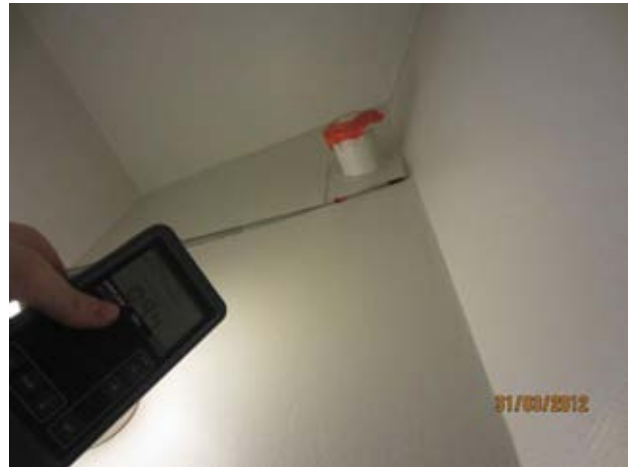
Kuvat 1 ja 2: Ilmanvuotoja IV-venttiilin kehyksen ja seinän liitoksesta (1)

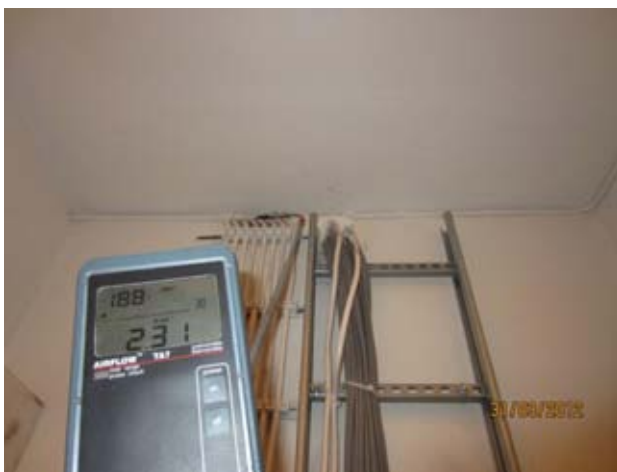
Kuvat 5-8: Ilmanvuotoja sähkökaapeleiden läpivienneistä (3)

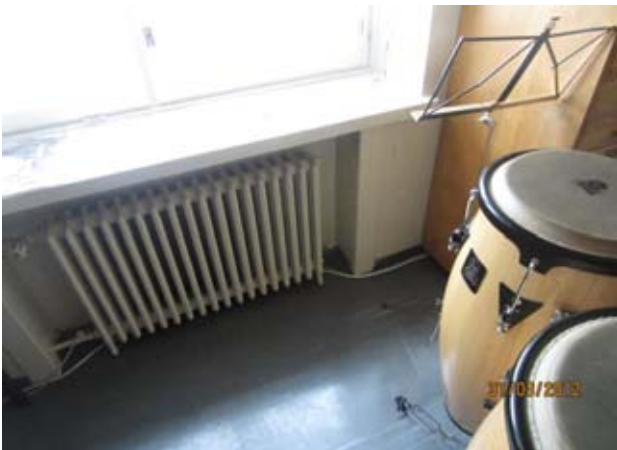
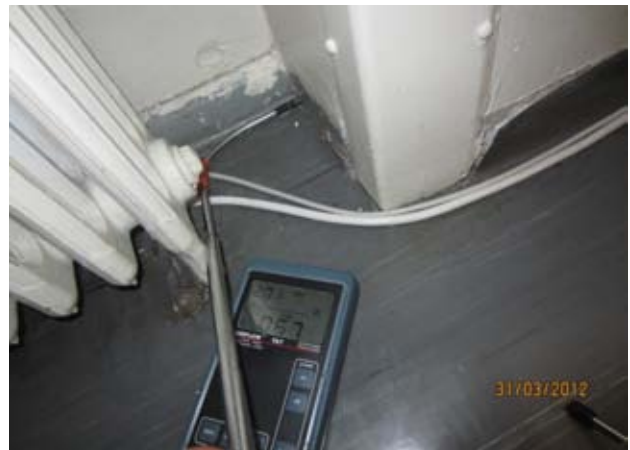
Kuvat 11 ja 12: Ilmanvuotoja ulkoseinän ja välipohjan liitoksesta patterisyvennyksessä (5)

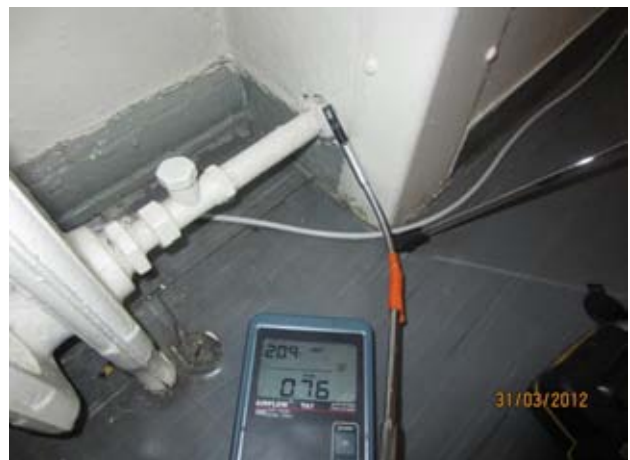
Kuvat 13 ja 14: Ilmanvuotoja patteriputken ja ulkoseinän liitoksesta (6)

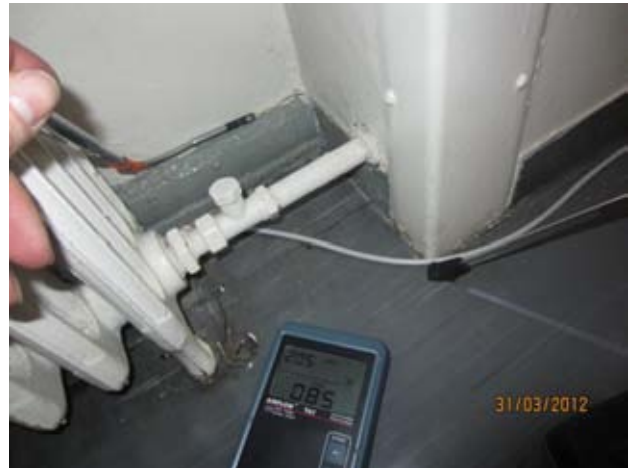
Kuvat 15-17: Ilmanvuotoja ulkoseinän ja välipohjan liitoksesta patterisyvennyksessä (7)

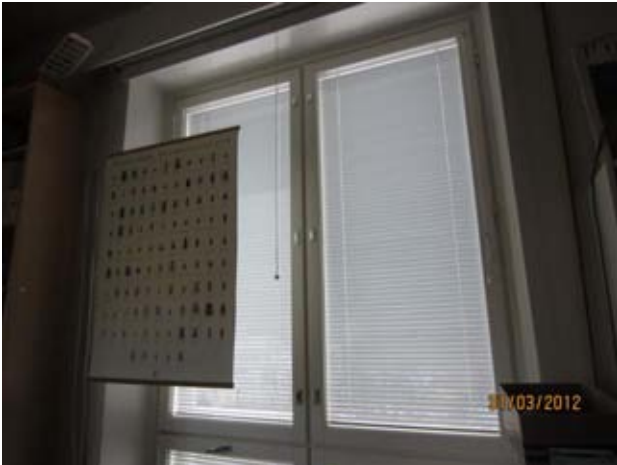
Kuvat 20 ja 21: Ilmanvuotoja ikkunan pystyvälikarmin ja puitteen välistä (9)

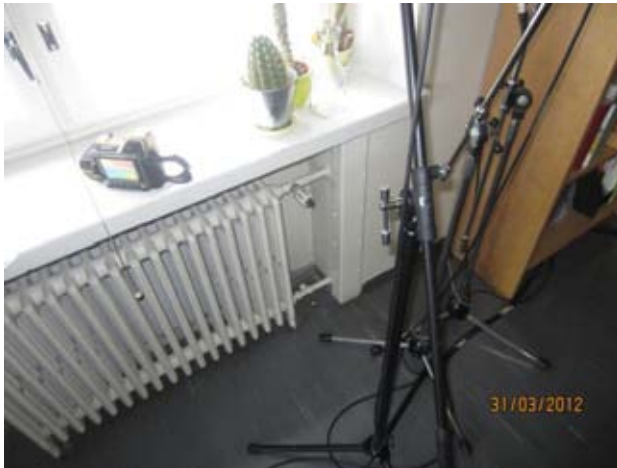
Kuvat 25-27: Ilmanvuotoja ulkoseinän ja välipohjan liitoksesta jalkalistan takaa patterisyvennyksessä (11)

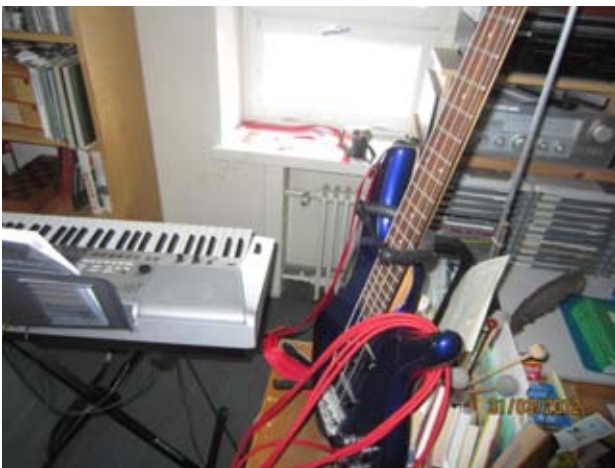
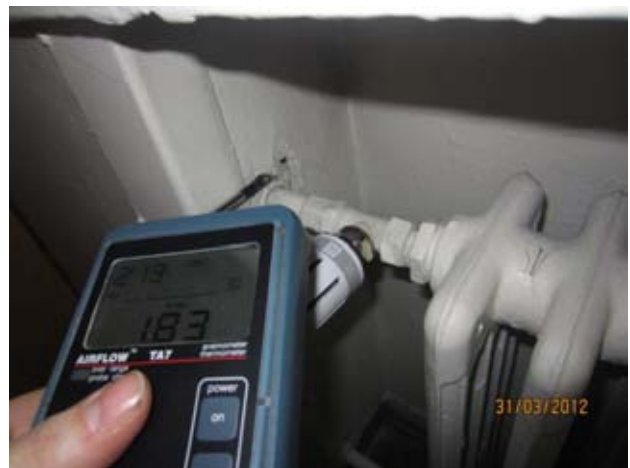
Kuvat31-33: Ilmanvutoja ulkoseinästä patteriputken kohdalla (13)
