Ilmanpölyyden mittausraportti

Tapanilan ala-asteen koulu
vuonna 1936 rakennettu kouluosa
Veljestenpiha 2
00730 Helsinki

Laatija: Suunnittelutoimisto Dimensio Oy
29.5.2012

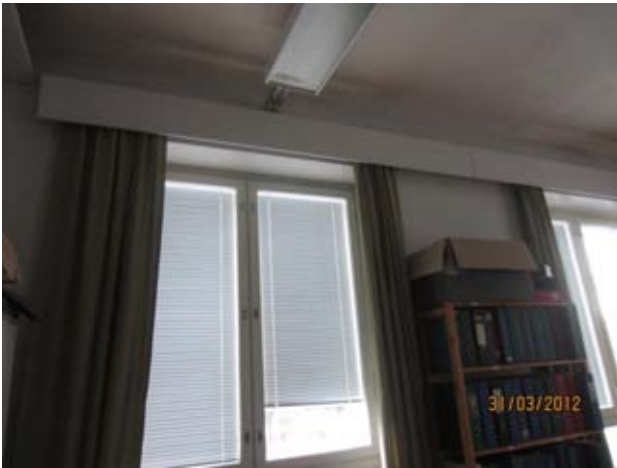
Kuvat 34 ja 35: Ilmanvuotoja ikkunan yläkarmin ja puitteen välistä (14)

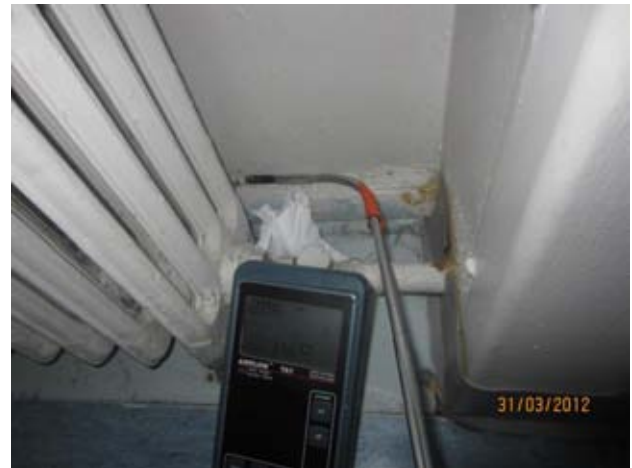
Kuvat 36-38: Ilmanvuotoja ulkoseinän ja välipohjan liitoksesta patterisyvennyksen jalkalistan takaa (15)

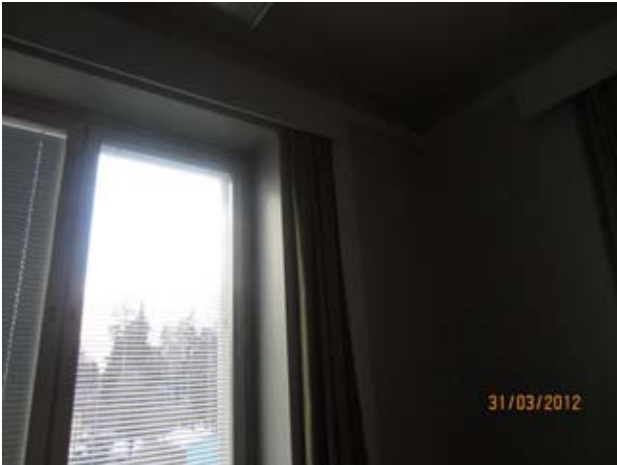
Kuvat 39-41: Ilmanvuotoja ikkunan karmin ja puitteen välistä (16)

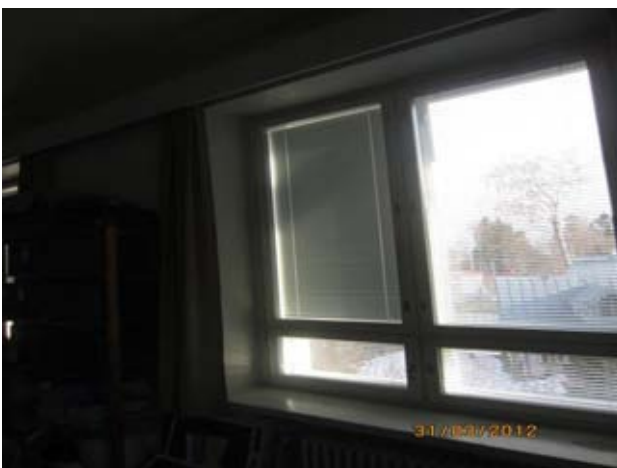
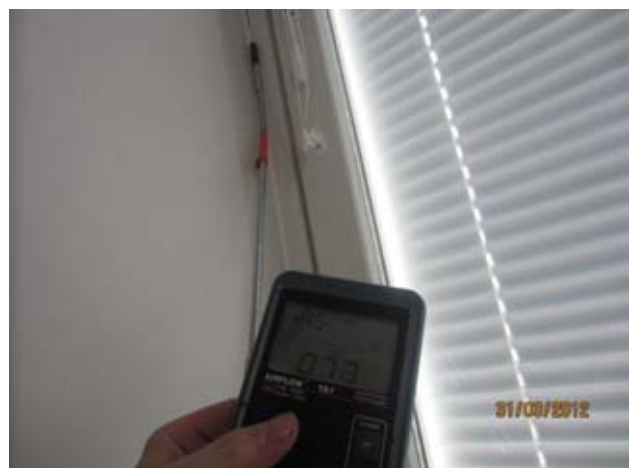
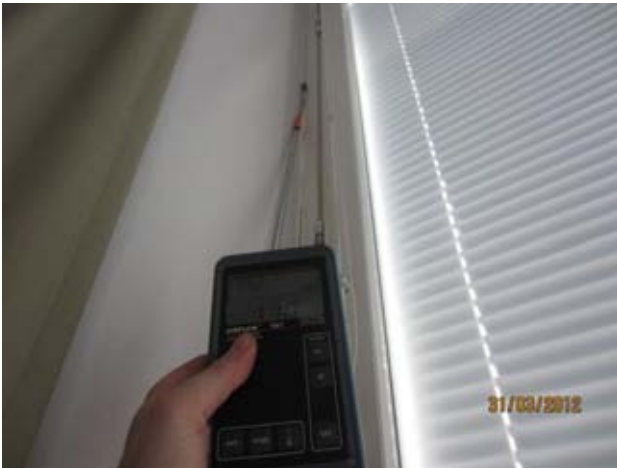
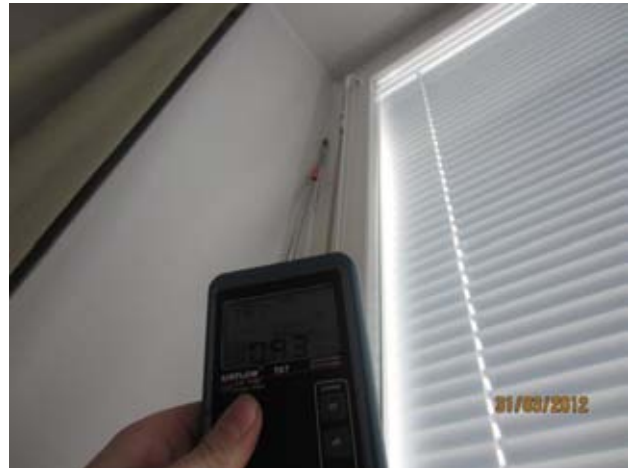
Kuvat 42-45: Ilmanvuotoja ikkunan karmin liitoksesta seinärakenteeseen (17)

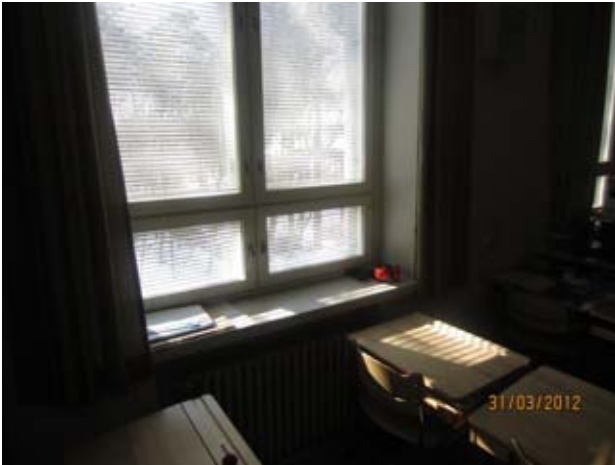
Kuvat 46-48: Ilmanvuotoja patterin takana välipohjan ja ulkoseinän liitoksesta jalkalistan takaa (18)

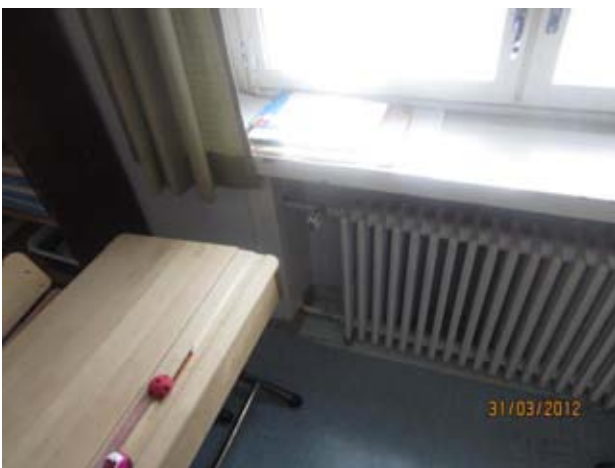
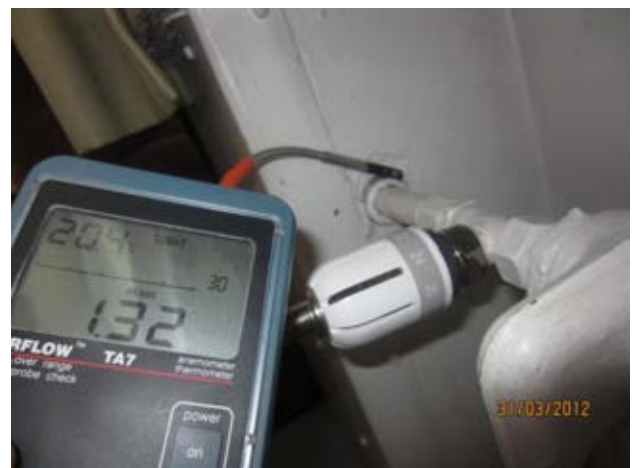
Kuvat 49-51: Ilmanvuotoja ikkunan vaakavälikarmin ja alapuitteen välistä (19)

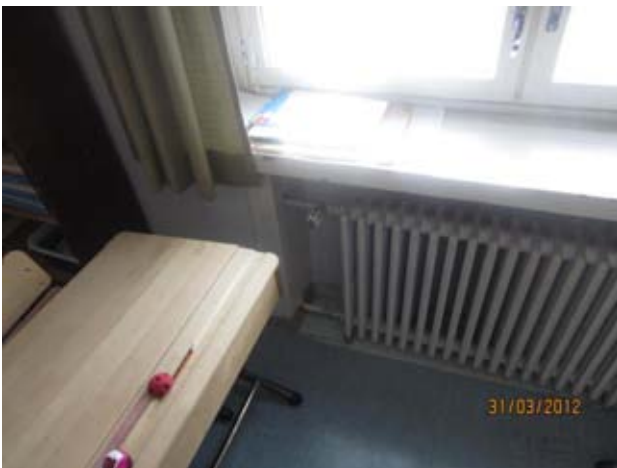
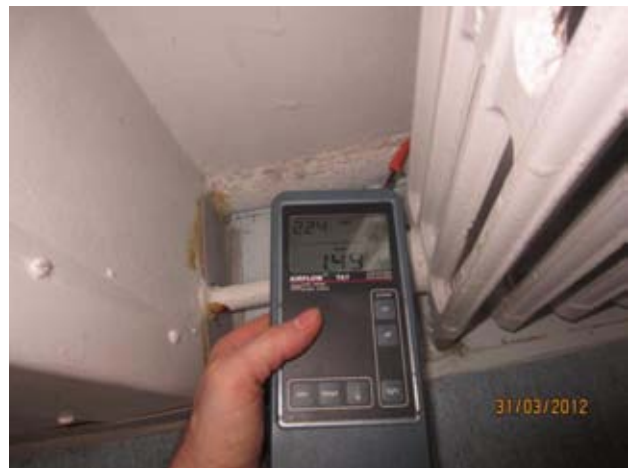
Kuvat 52-54: Ilmanvuotoja ulkoseinästä patteriputken liitoskohdasta (20)

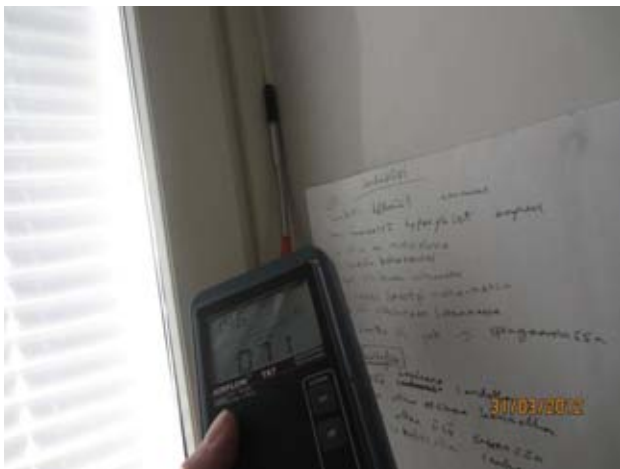
Kuvat 55-57: Ilmanvuotoja patterisyvennyksessä välipohjan ja ulkoseinän liitoksesta jalkalistan takaa (21)

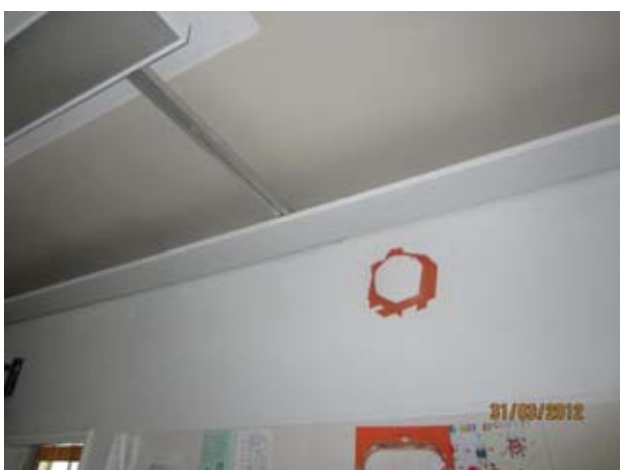
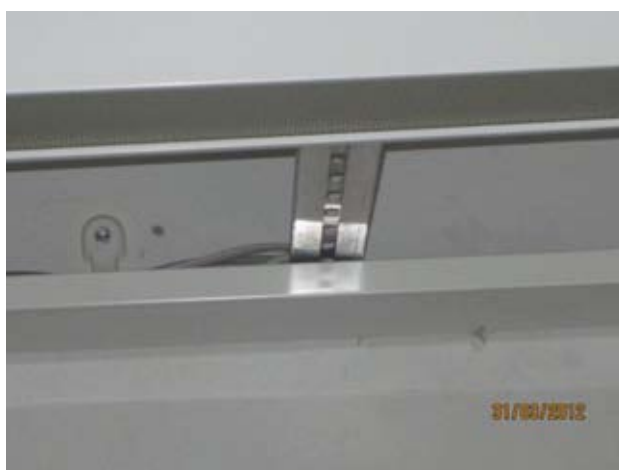
Kuvat 62-64: Ilmanvuotoja läpiviennistä johtoja varten (23)

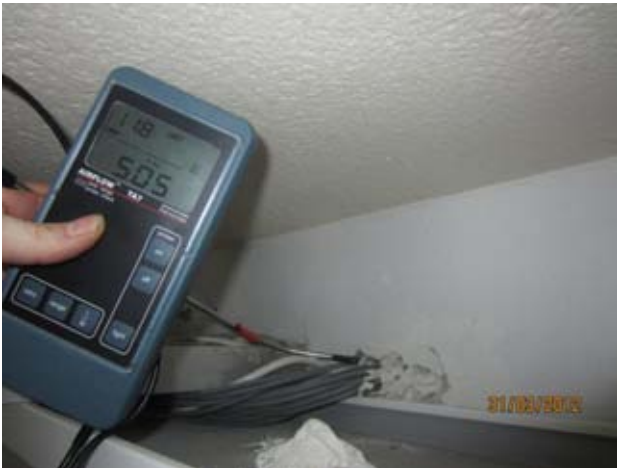
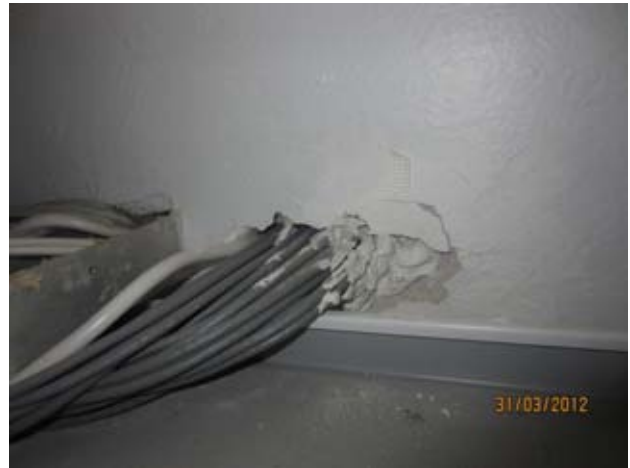
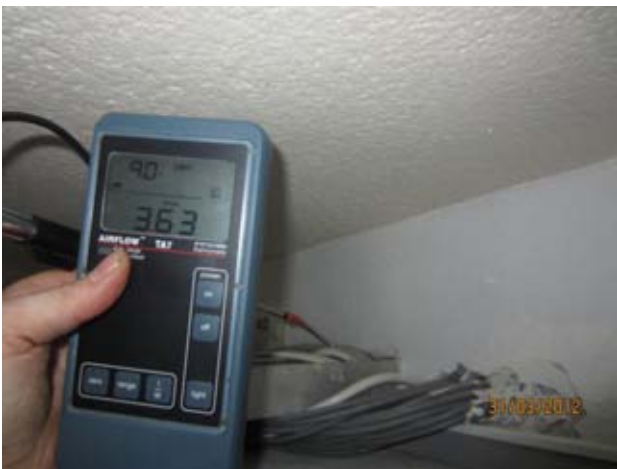
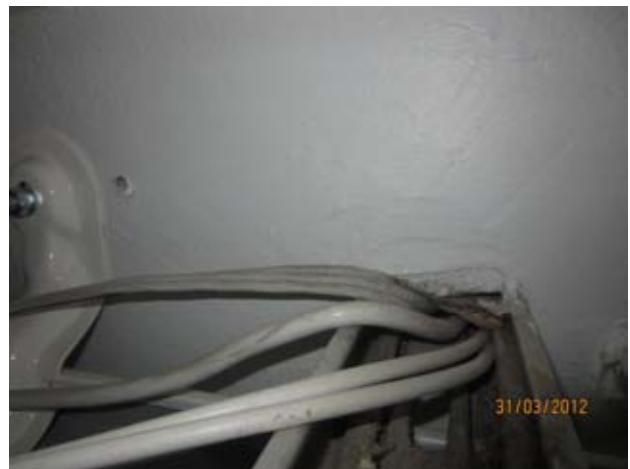
Kuvat 65-70: Ilmanvuotoja seinän läpivienneistä kaapeleita varten (24)

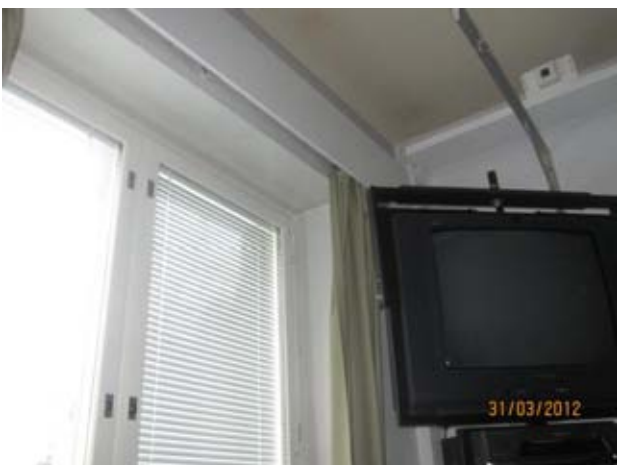
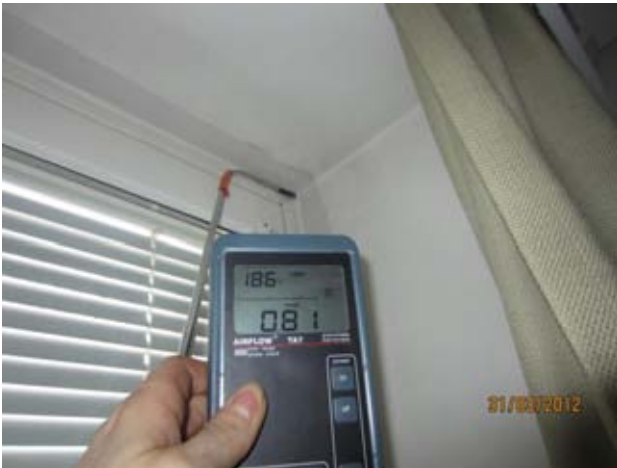
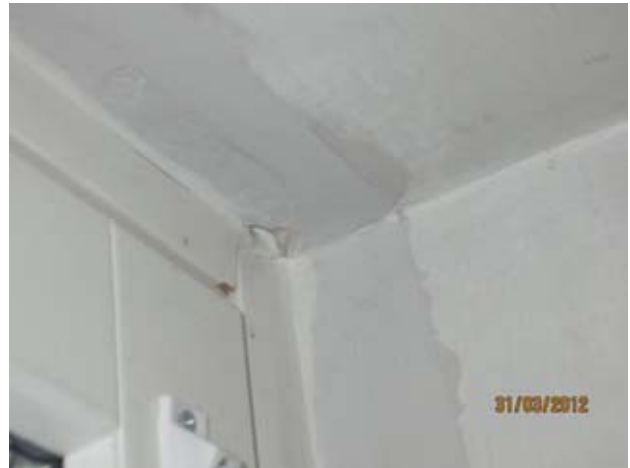
Kuvat 71-74: Ilmanvuotoja ikkunan karmin liitoksesta seinärakenteeseen (25)

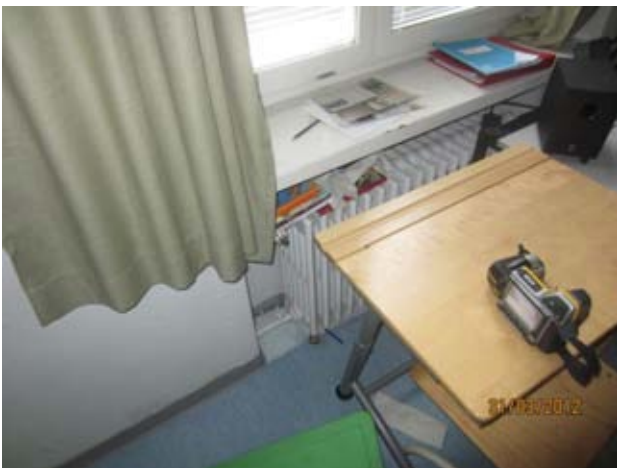
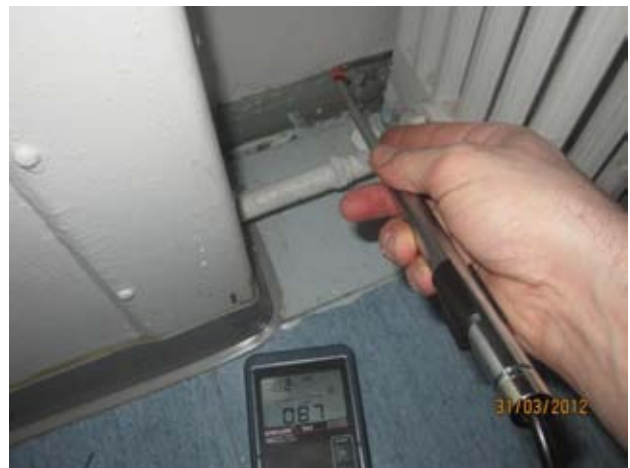
Kuvat 75 ja 76: Ilmanvuotoja patterisyvennyksessä välipohjan ja ulkoseinän liitoksesta jalkalistan takaa (26)

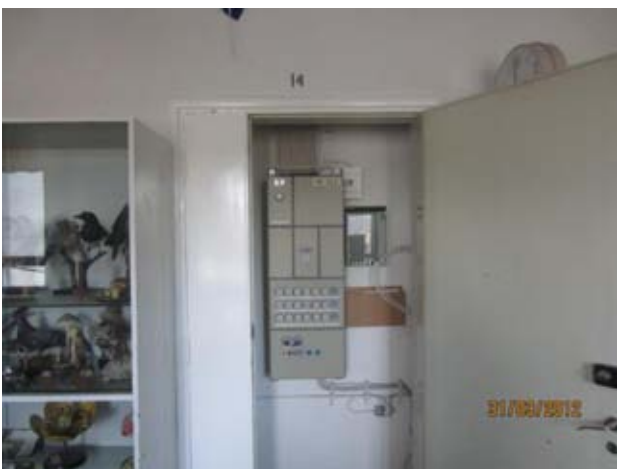
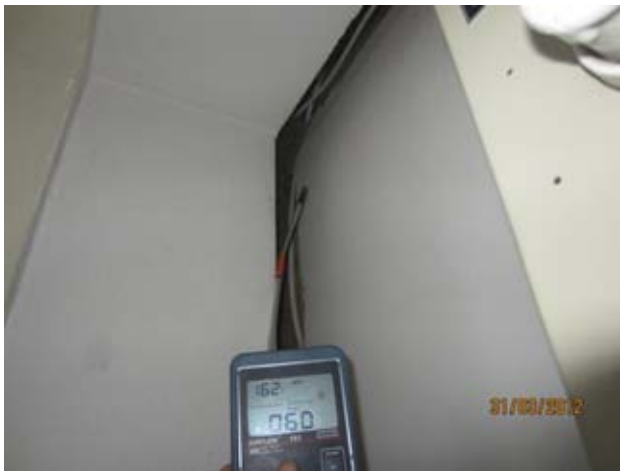
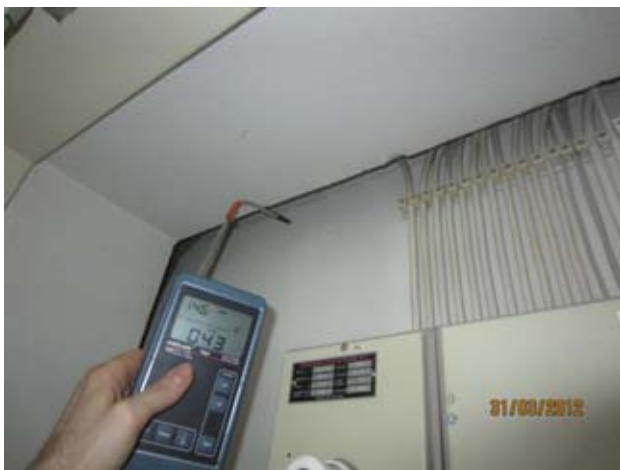
7. Sähkökeskus

Kuvat 77-83: Laajoja ilmanvuotoja sähkökeskuksen takaseinän ja kantavan seinän välistä (27)

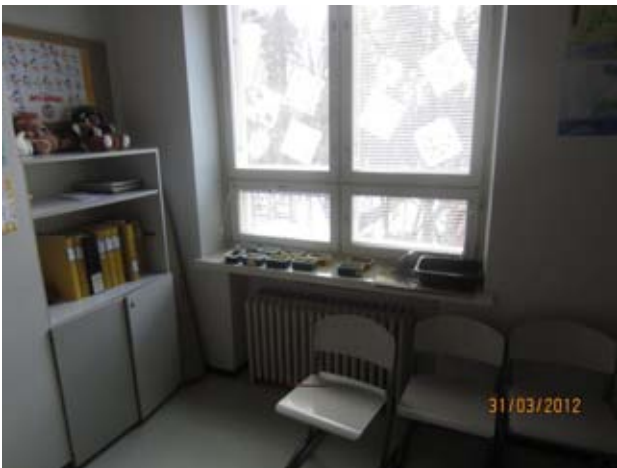
Kuvat 84-86: Ilmanvuotoja ikkunan vaakavälialueen ja puitteen välistä (28)

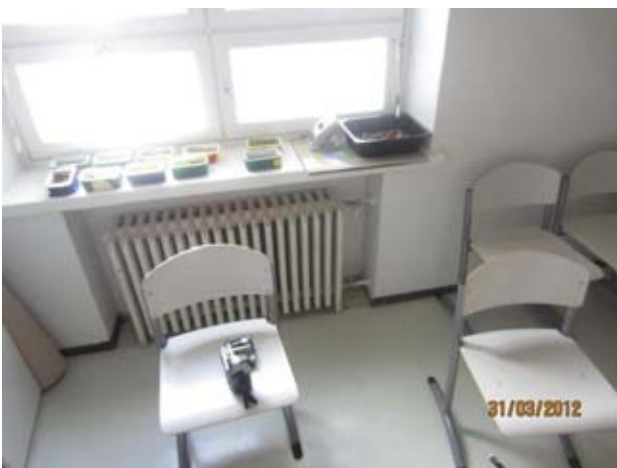
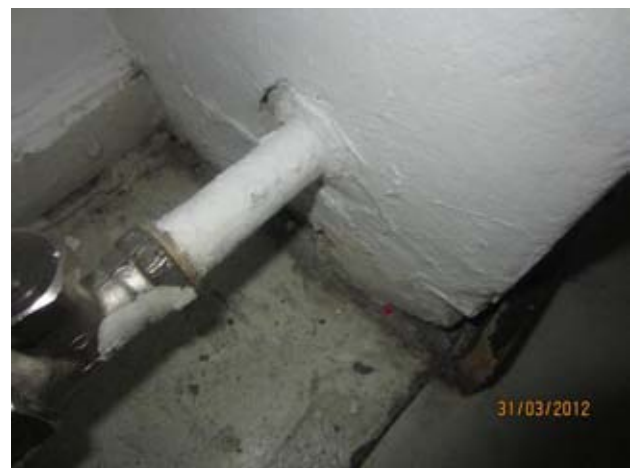
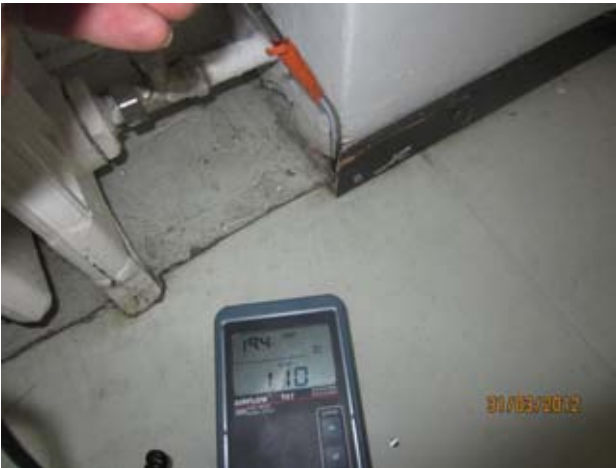
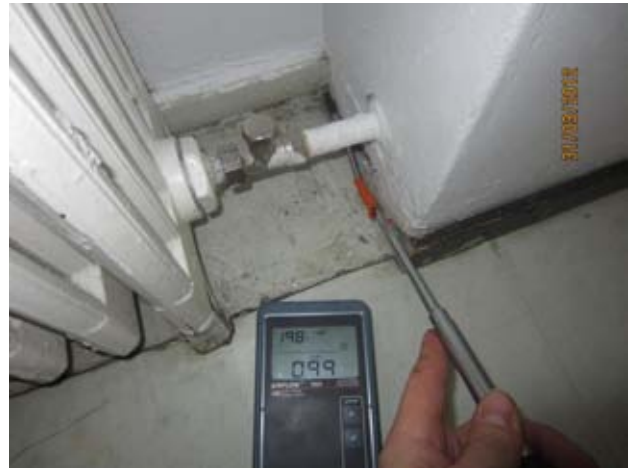
Kuvat 87-90: Ilmanvuotoja patterisyvennyksessä ulkoseinän ja välipohjan liitoksesta (29)

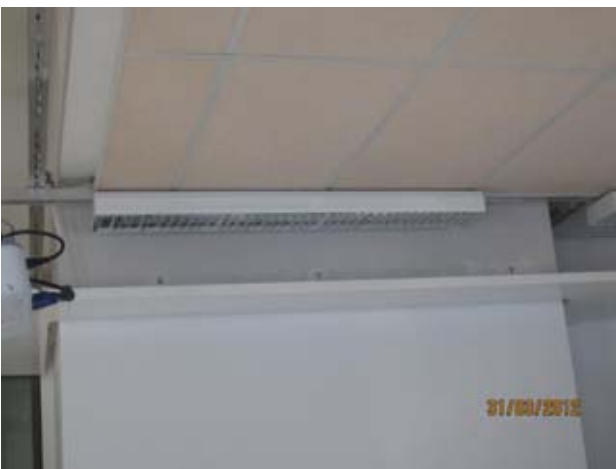
Kuvat 93 ja 94: Ilmanvuotoja kaapelisillan kiinnityspaikoista (31)

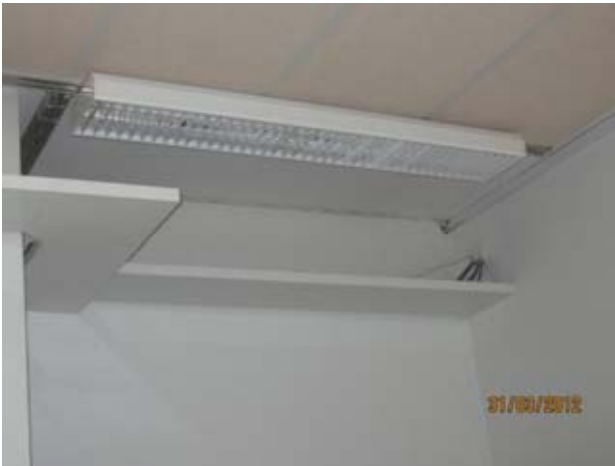
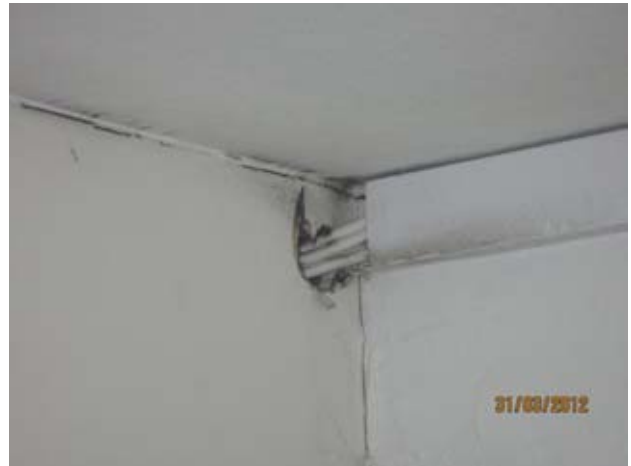
Kuvat 95-97: Ilmanvuotoja seinän läpiviennistä johtoja varten (32)

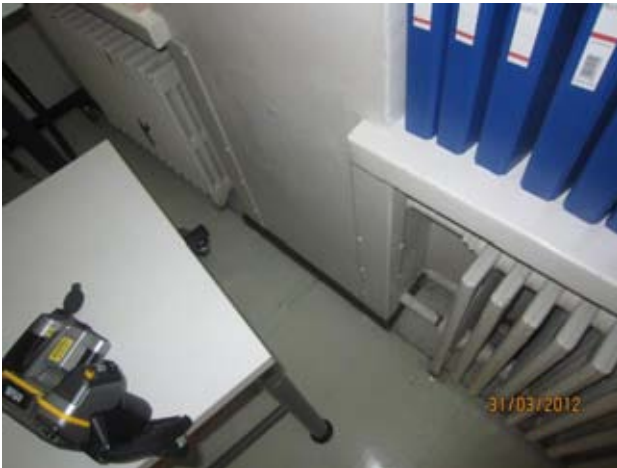
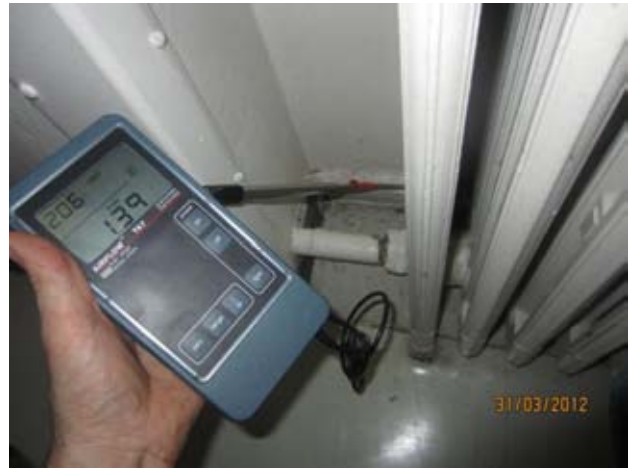
Kuvat 104-106: Ilmanvuotoja patterisyvennyksessä ulkoseinän ja välipohjan liitoksesta jalkalistan takaa (35)

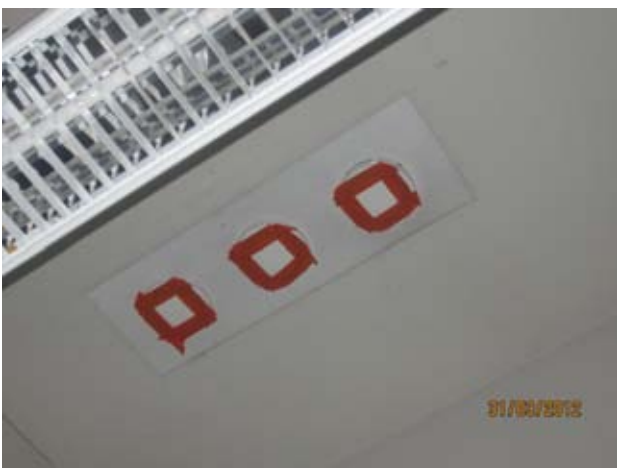
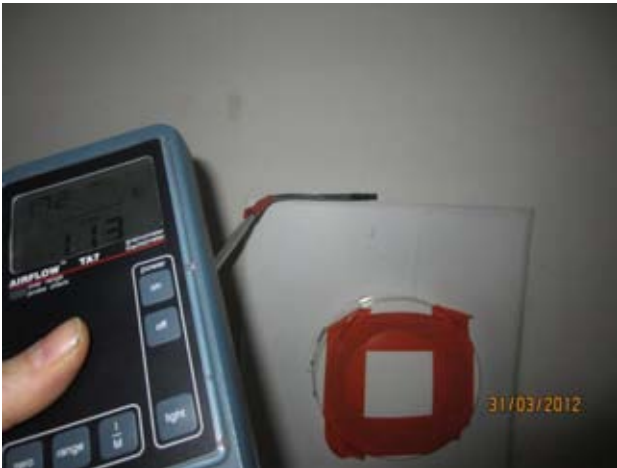
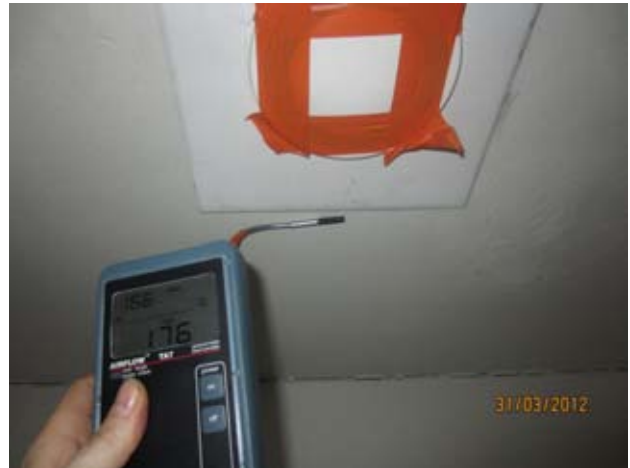
Kuvat 107-110: Ilmanvuotoja IV-venttiilien asennuslevyn takaa (36)

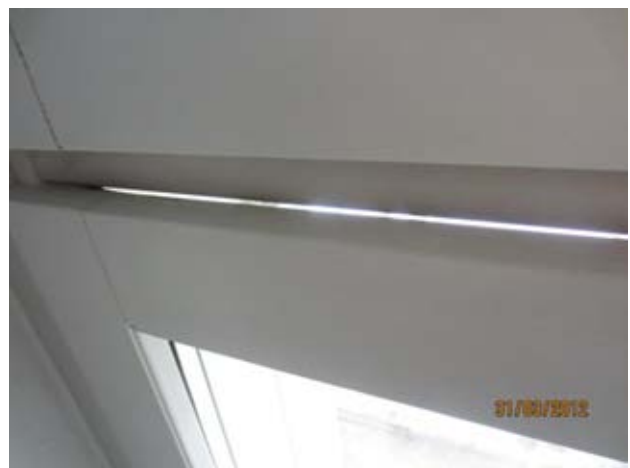
Kuvat 111-114: Ilmanvuotoja ikkunan vaakavälialueen ja puitteen välistä (37)

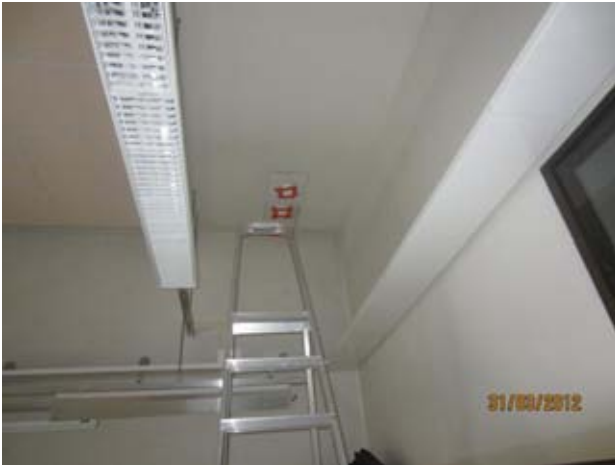
Kuvat 115-117: Ilmanvuotoja IV-venttiilien asennuslevyn takaa (38)

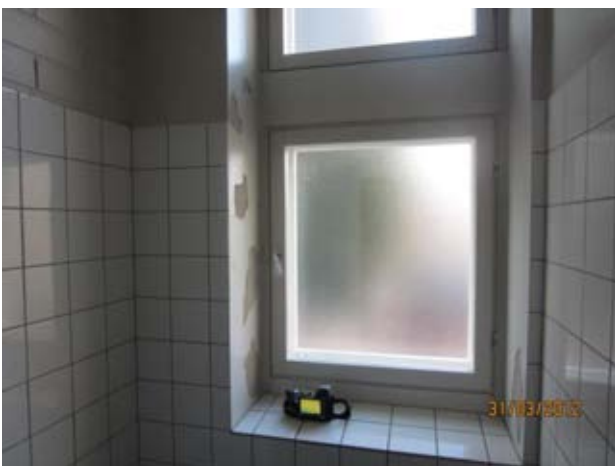
Kuvat 118-120: Ilmanvuotoja ikkunan karmin ja puitteen välistä (39)

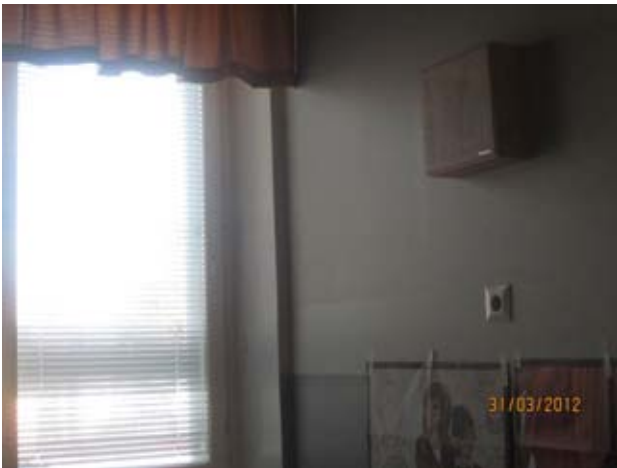
Kuvat 121-123: Ilmanvuotoja tiivistämättä jääneestä ikkunan vuorilistan ja seinän liitoksesta (40)

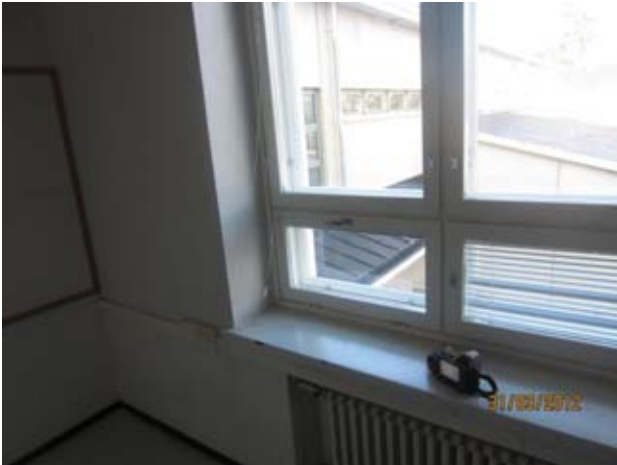
Kuvat 124 ja 125: Ilmanvuotoja ikkunan vaakavälikarmin ja puitteen välistä (41)

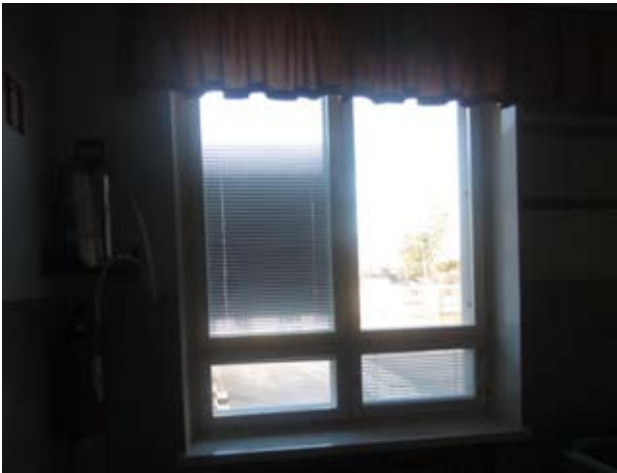
Kuvat 126 ja 127: Ilmanvuotoja ikkunan vaakavälikarmin ja puitteen välistä (42)

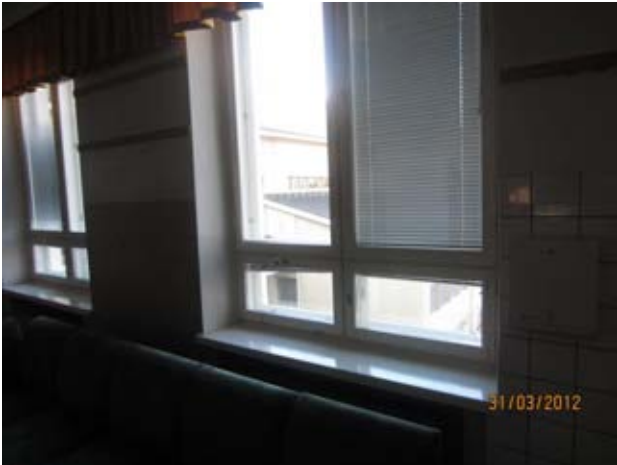
Kuvat 128-130: Ilmanvuotoja vaakavälialueen ja puitteen välistä (43)

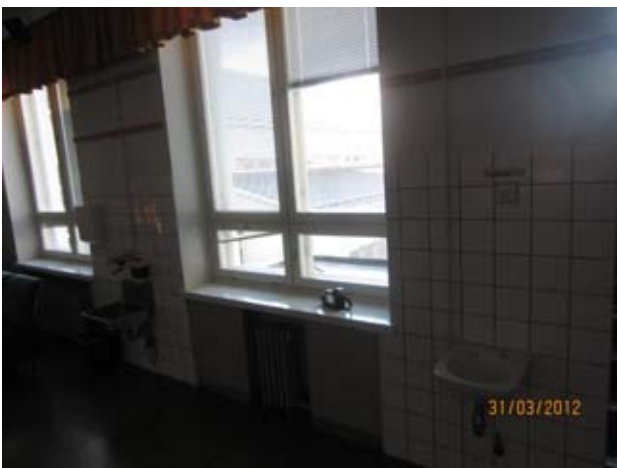
Kuvat 131 ja 132: Ilmanvuotoja pystyvälialueen ja puitteen välistä (44)

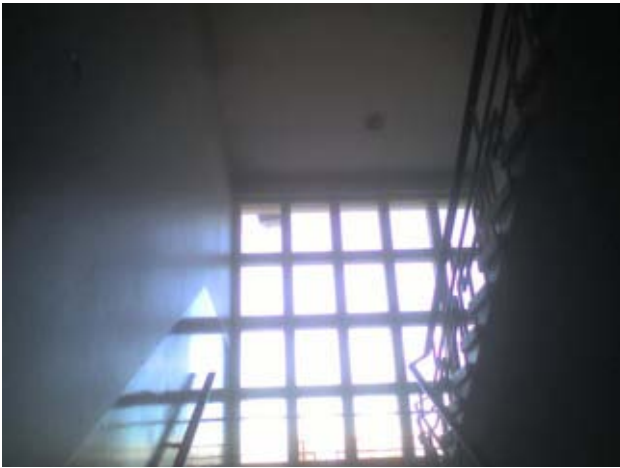
Kuvat 133 ja 134: Ilmanvuotoja ikkunaelementin karmin ja puitteiden välistä (45)

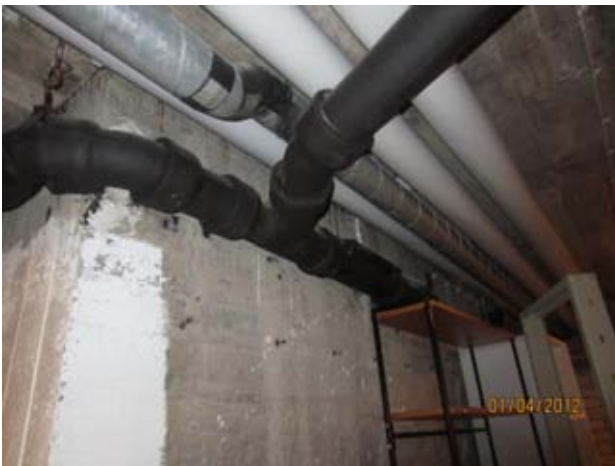
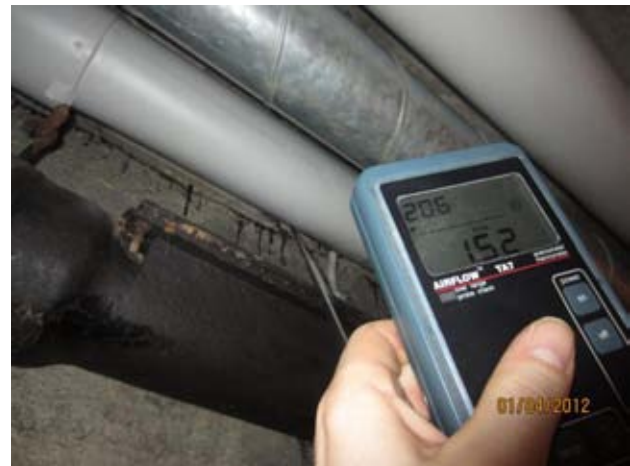
Kuvat 1-3: Ilmanvuotoja välipohjassa olevista sähköläpivientiputkista (1)

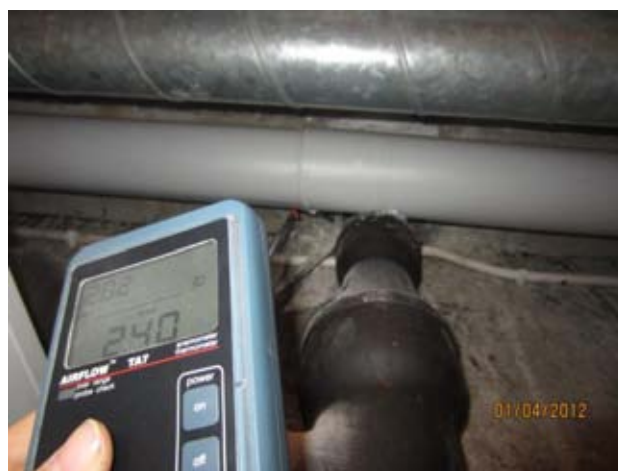
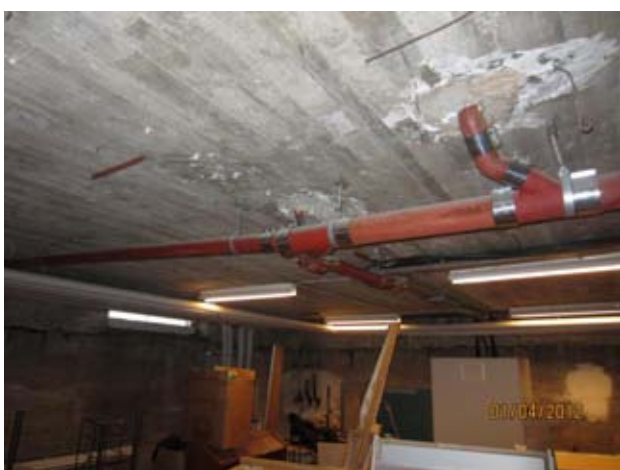
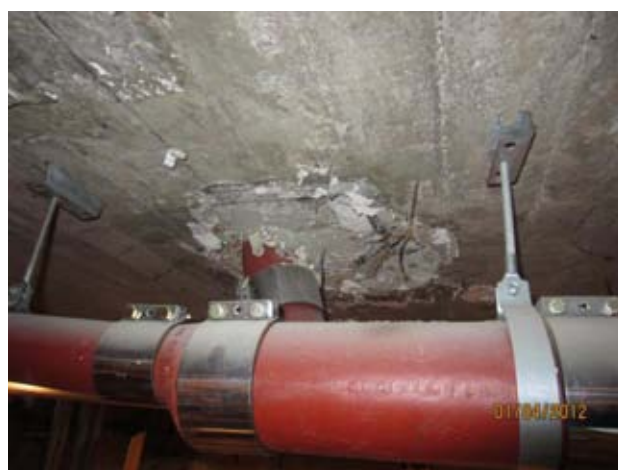
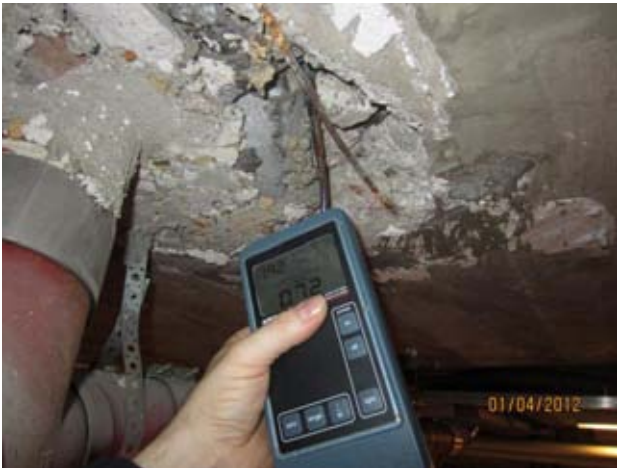
Kuvat 4-7: Ilmanvuotoja viemärin läpiviennin kohdalla (2)

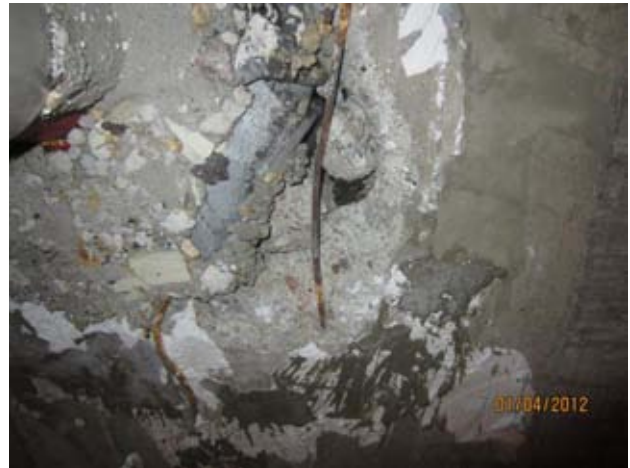
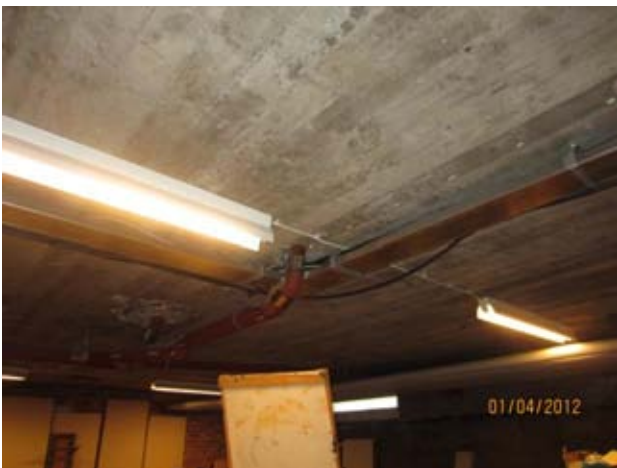
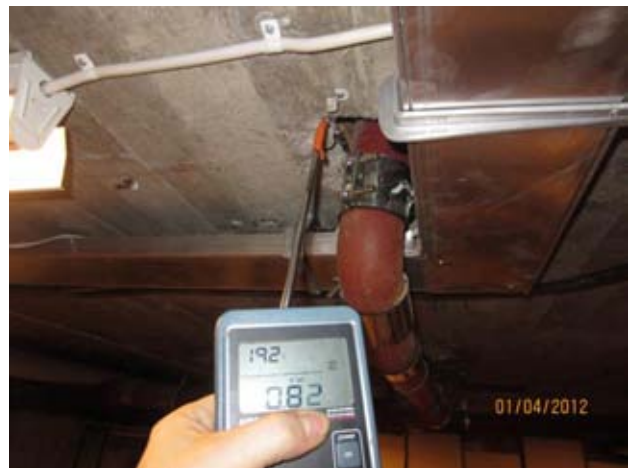
Kuvat 8-11: Ilmanvuotoja viemärin läpiviennin kohdalta (3)

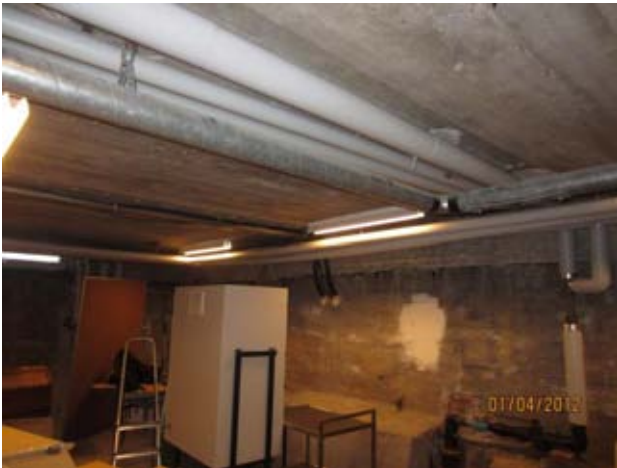
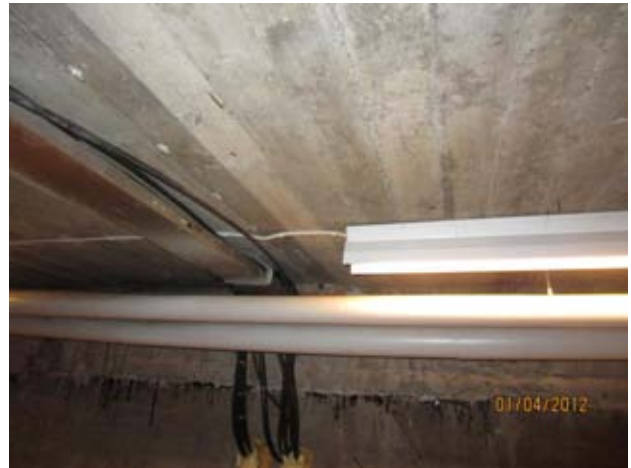
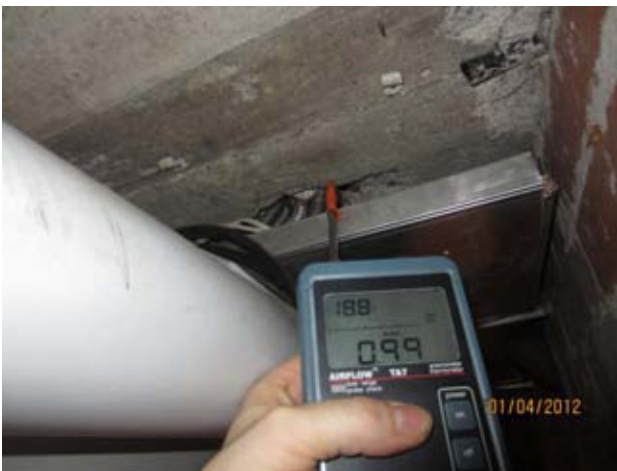
Kuvat 12-14: Ilmanvuotoja viemärin läpiviennistä (4)

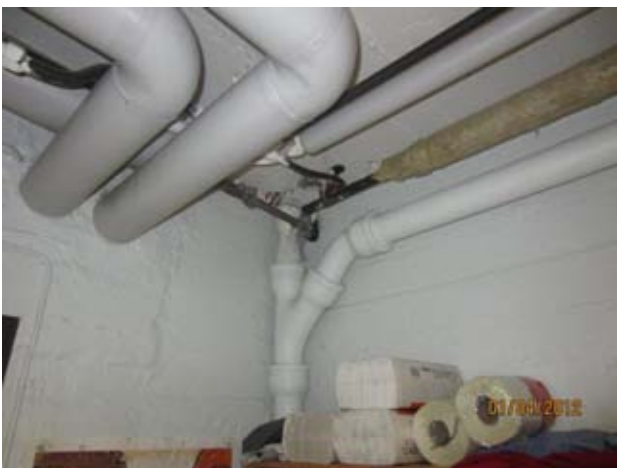
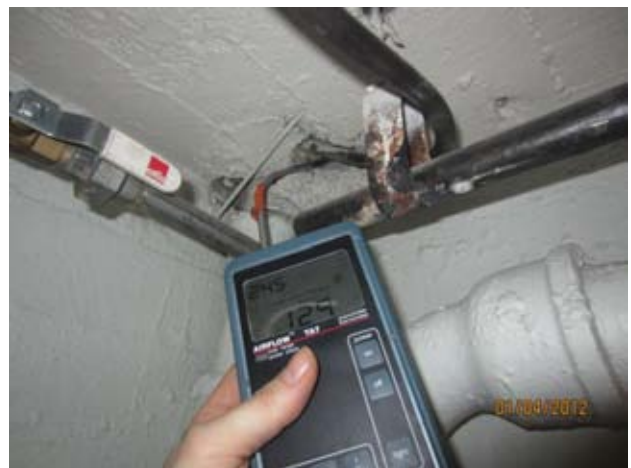
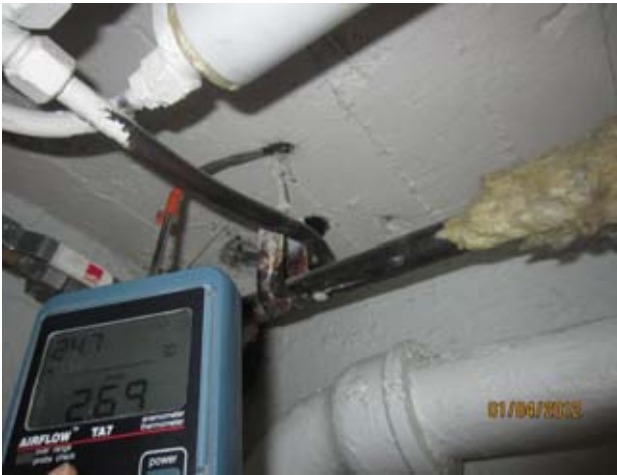
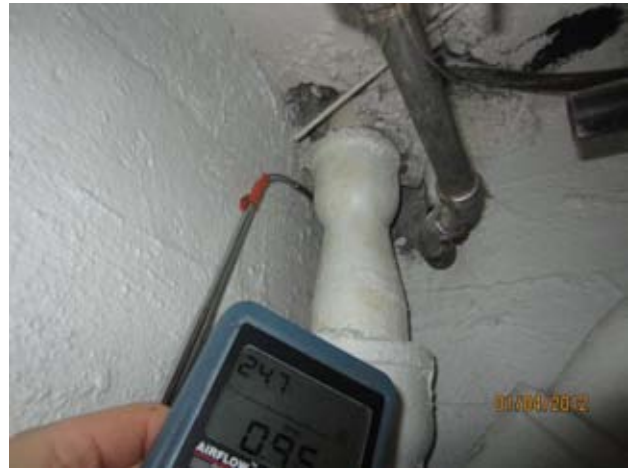
A.2. SOS

Kuvat 19-22: Ilmanvuotoja vesijohdon ja viemäriputken läpiviennistä sekä kannatinkoukun asennuspaikasta (6)

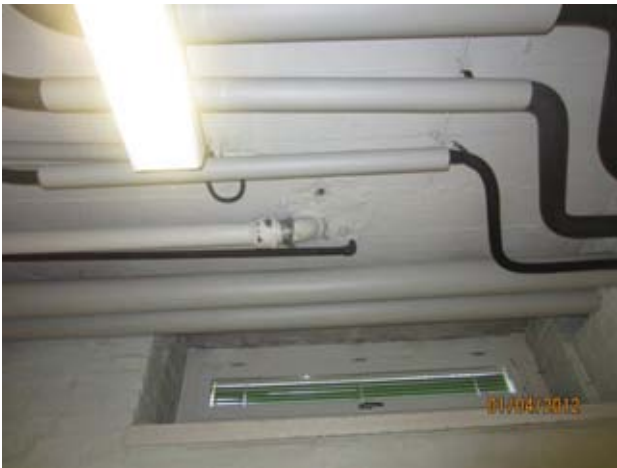
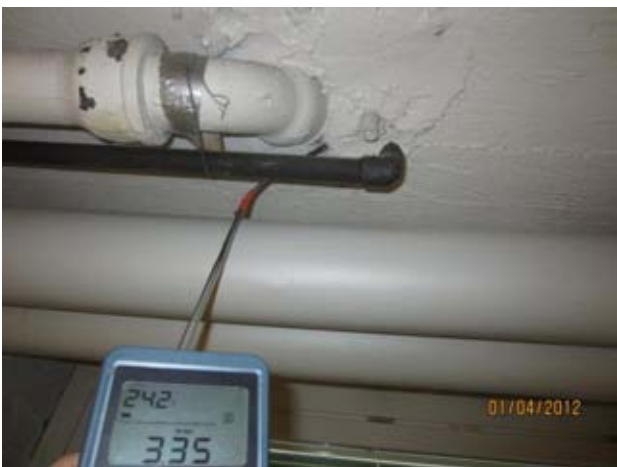
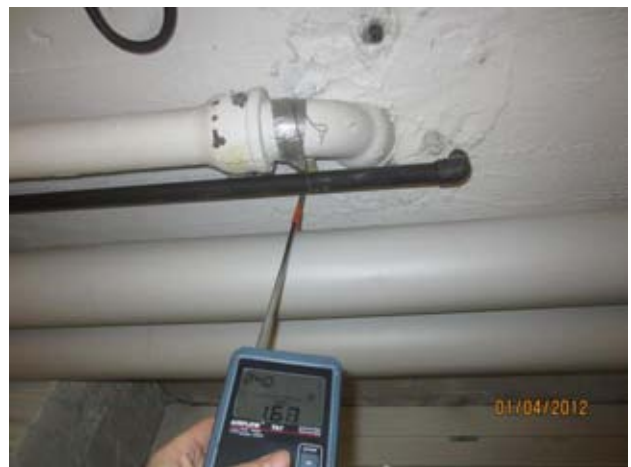
Kuvat 23-26: Ilmanvuotoja välipohjan läpiviennistä viemäriä varten sekä välipohjan betonissa olevasta reiästä (7)

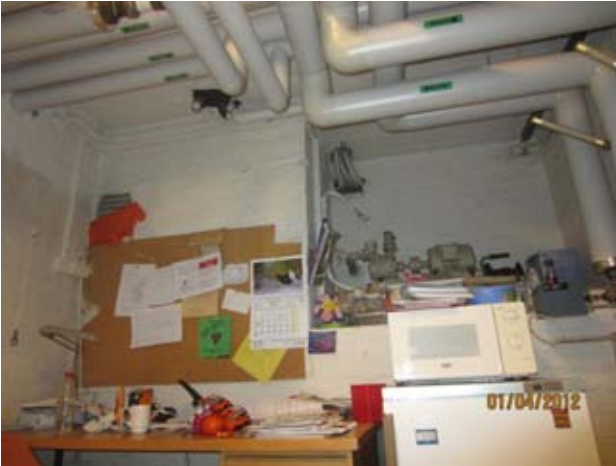
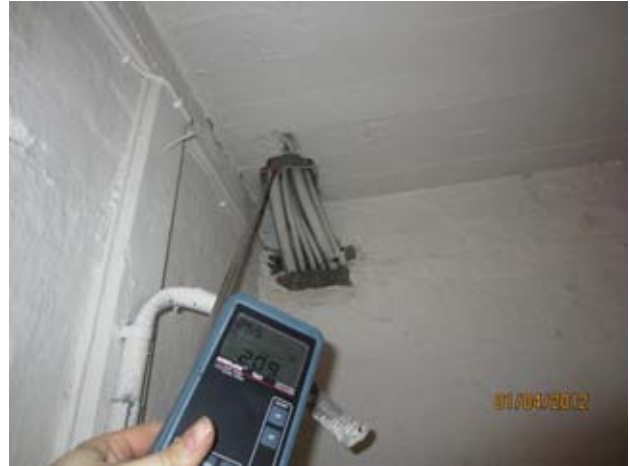
A.3. KHO (18)

Kuvat 27 ja 28: Ilmanvuotoja välipohjassa läpiviennistä kaapeleita varten (8)

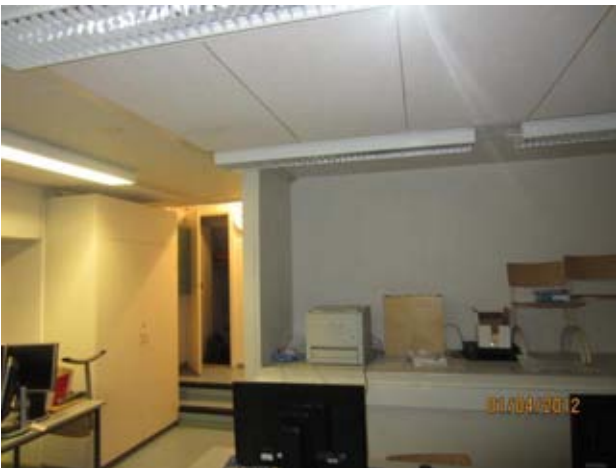
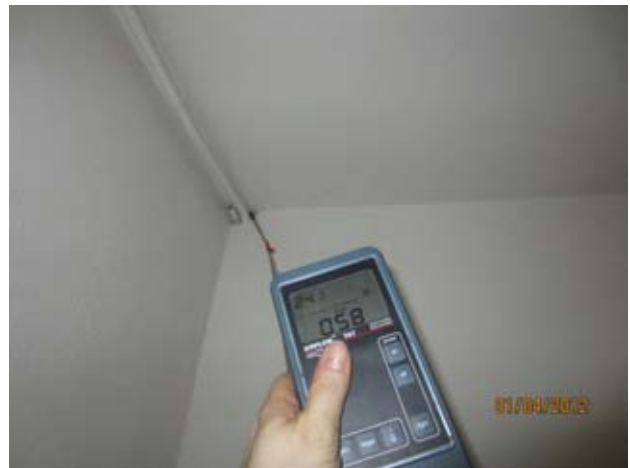
A.4. KIR (55)

Kuvat 29 ja 30: Ilmanvuotoja välipohjassa läpiviennistä kaapelia varten (9)

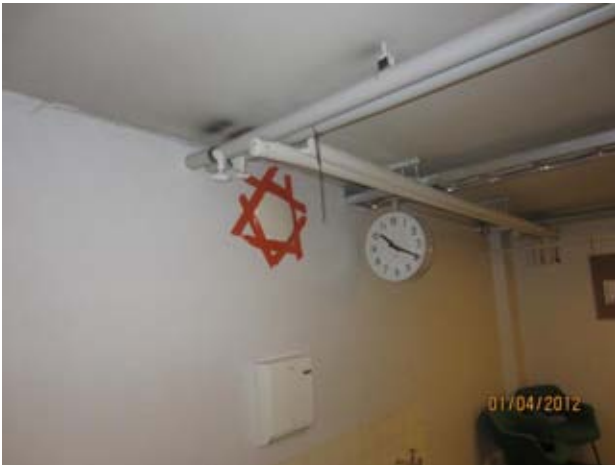
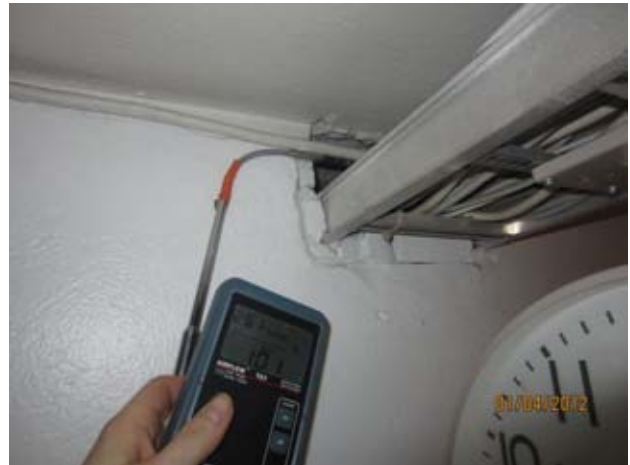
A.5. KÄY (37)

Kuvat 31 ja 32: Ilmanvuotoja WC:n vastaisessa seinässä olevasta läpiviennistä sähköjohtoja varten (10)

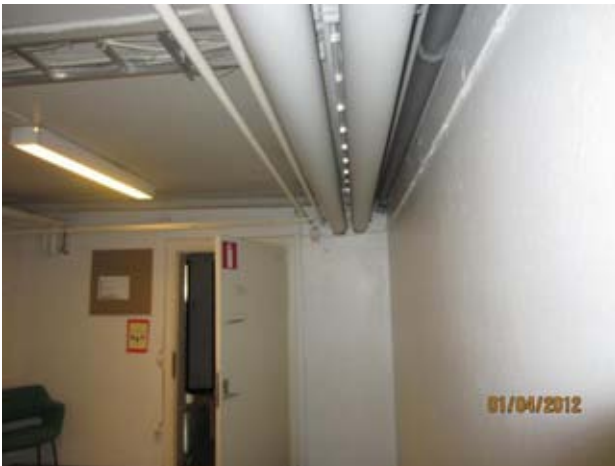
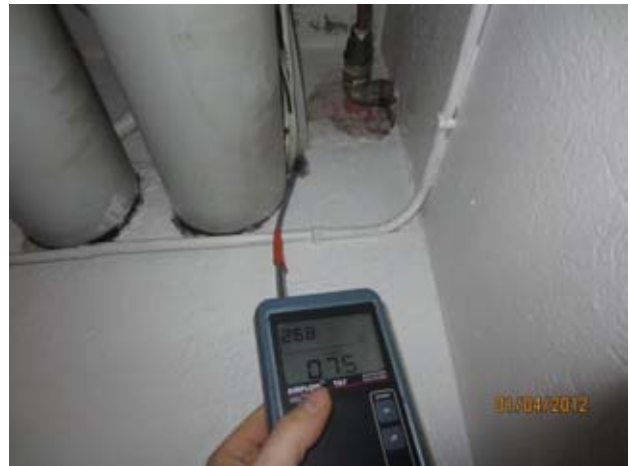
Kuvat 33-35: Ilmanvuotoja lämpöputkien läpiviennistä (11)
