Ilmanpölyyden mittausraportti

Tapanilan ala-asteen koulu
vuonna 1936 rakennettu kouluosa
Veljestenpiha 2
00730 Helsinki

Laatija: Suunnittelutoimisto Dimensio Oy
29.5.2012

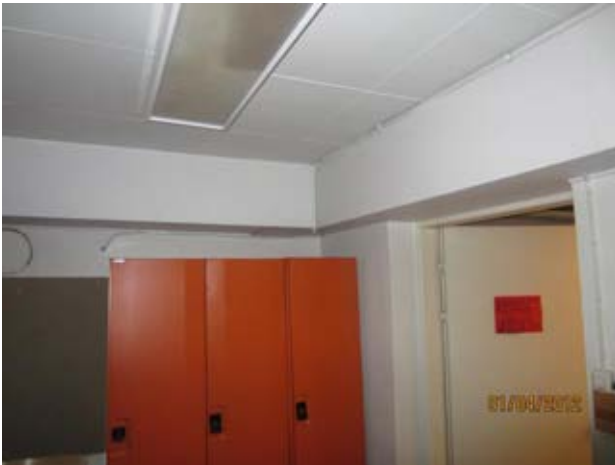
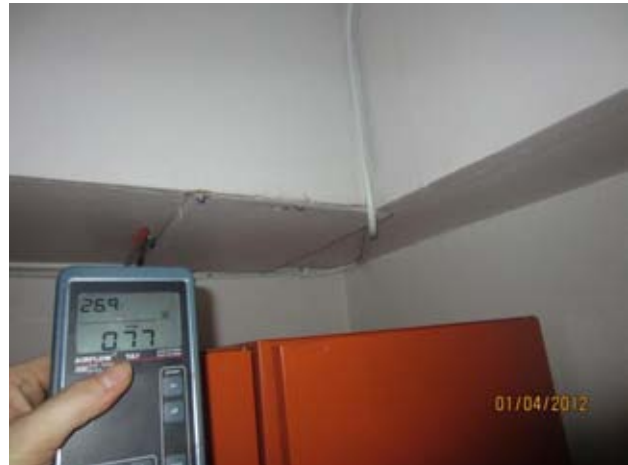
A.6. TER (63)

Kuvat 36 ja 37: Ilmanvuotoja kotelon tarkastusluukun liitoksista (12)

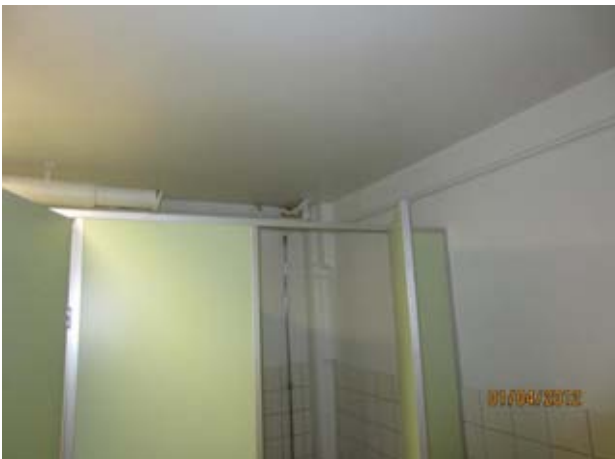
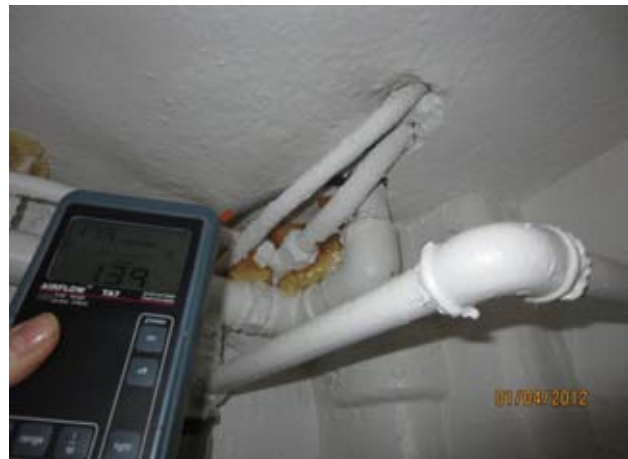
A.7. WC

Kuvat 38-40: Ilmanvuotoja välipohjan läpivienneistä (13)

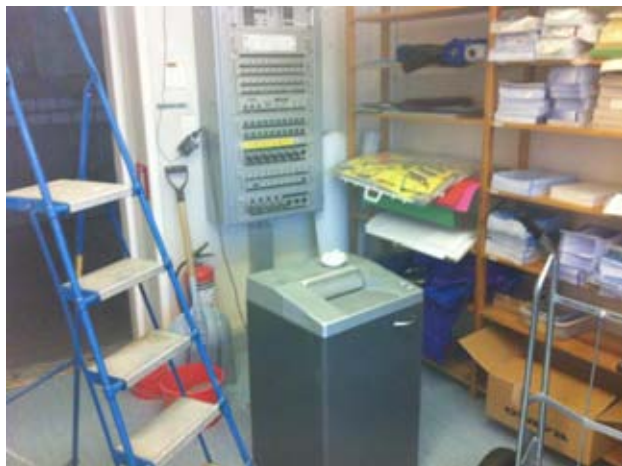
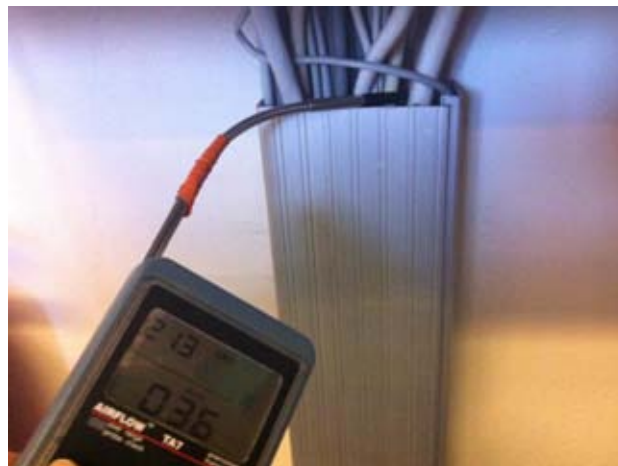
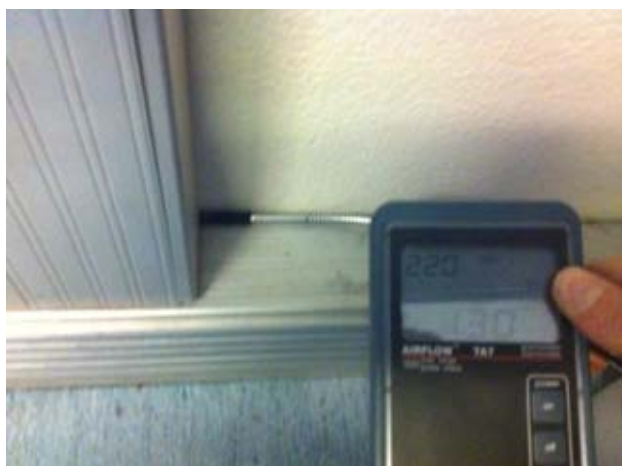
B.1. MON (24)

Kuvat 41-44: Ilmanvuotoja johtokotelosta, havaittu myös savun avulla (14)

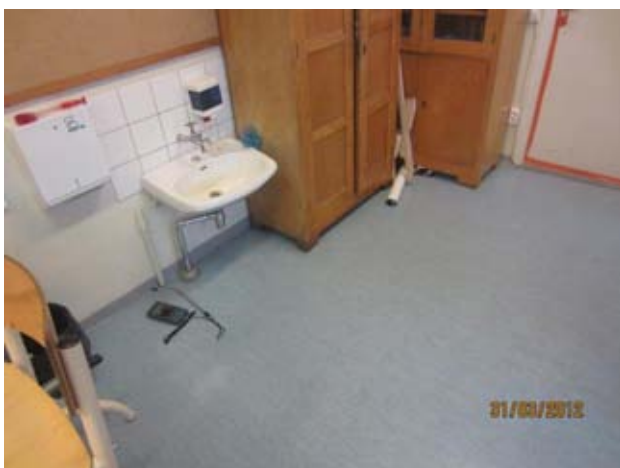
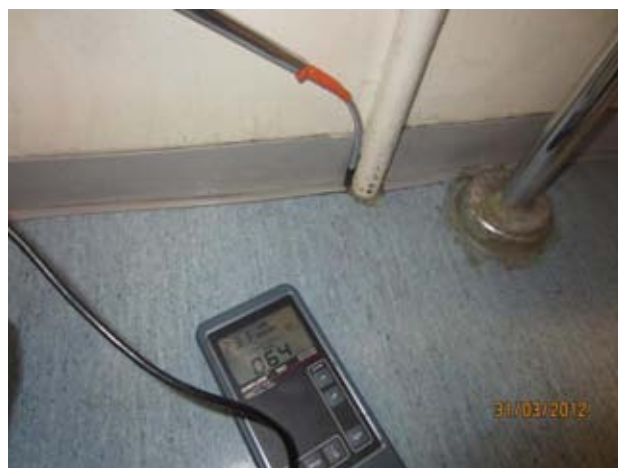
B.3. OT 4 (62)

Kuvat 46-48: Ilmanvuotoja välipohjan läpiviennistä putkea varten (16)

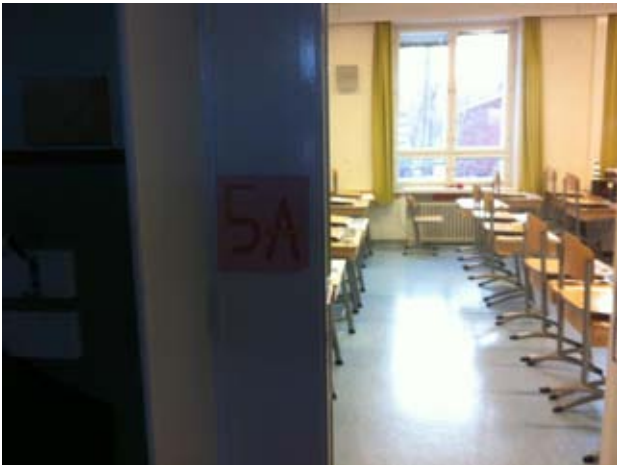
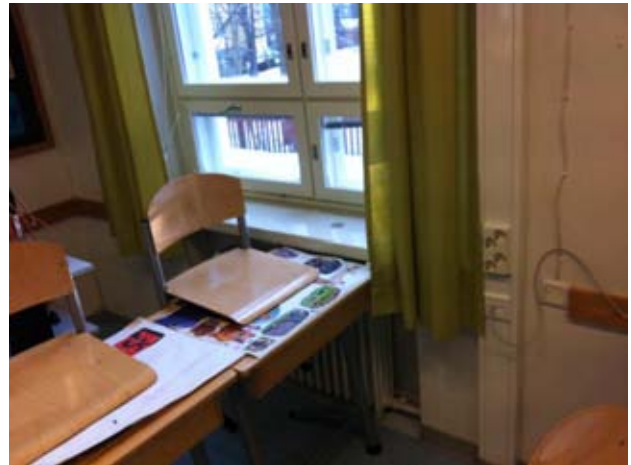
B.4. OT 3 (55)

Kuvat 49-51: Ilmanvuoja sähkökotelosta, havaittu myös savun avulla (17)

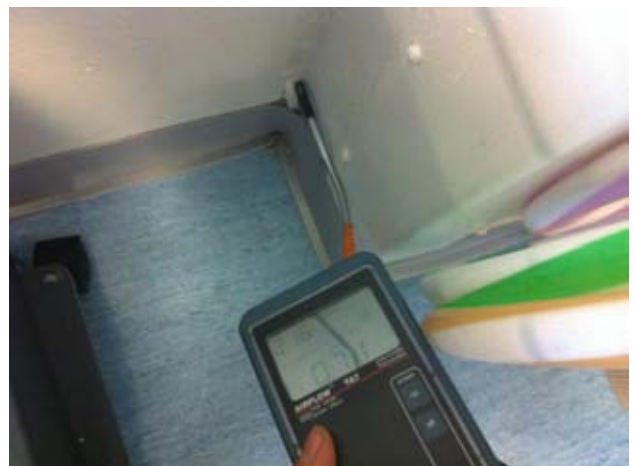
Kuvat 52 ja 53: Ilmanvuoja välipohjan ja seinien sisänurkan liitoksesta, havaittu myös savun avulla (18)

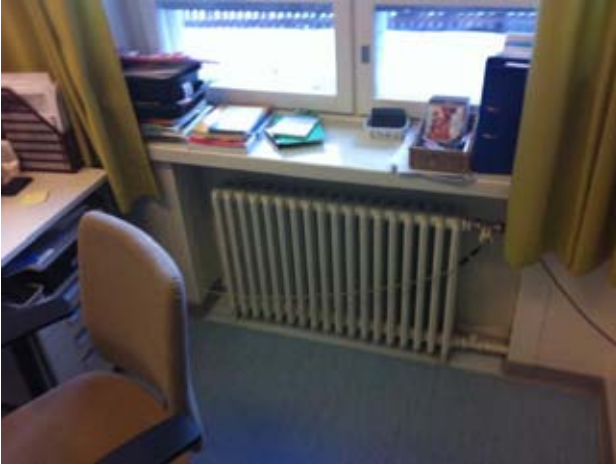
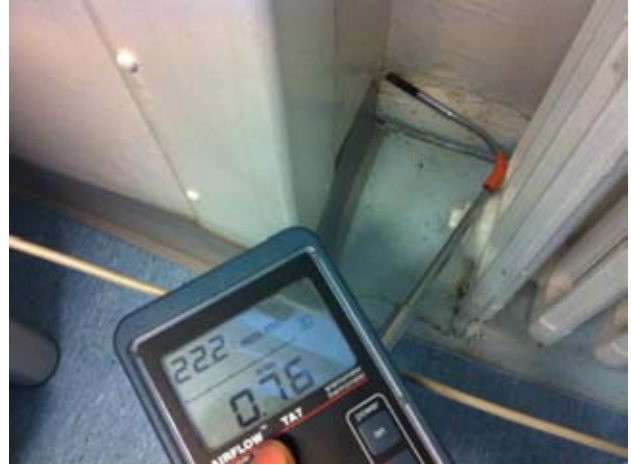
Kuvat 54 ja 55: Ilmanvuotoja ulkoseinän ja lattian liitoksesta patterisyvennyksestä, havaittu myös savua (19)

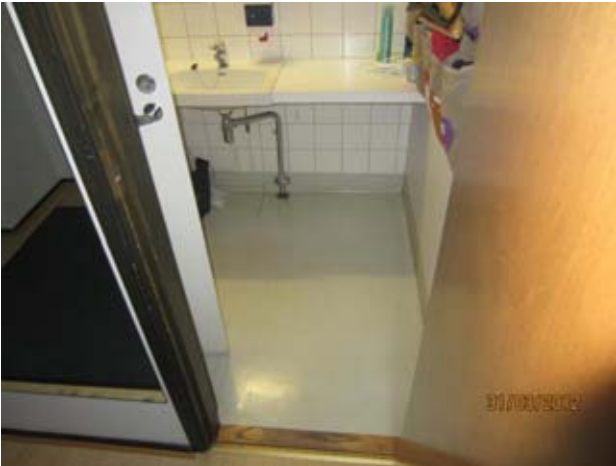
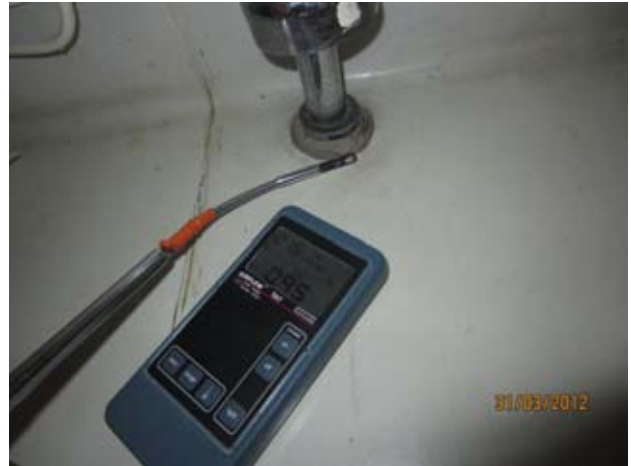
B.5. OPETTAJIEN WC

Kuvat 56 ja 57: Ilmanvuotoja välipohjan läpiviennistä viemäriä varten (20)

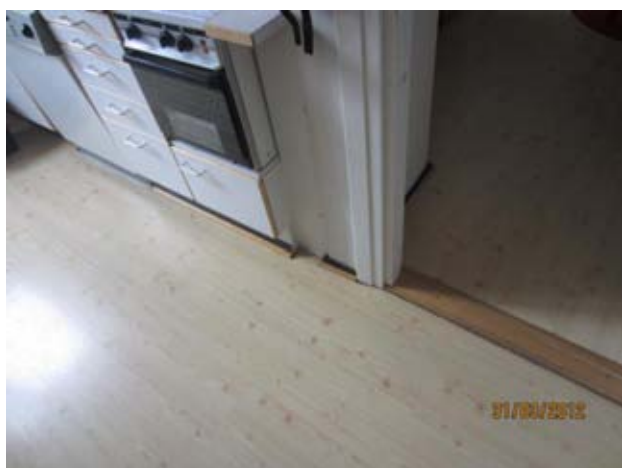
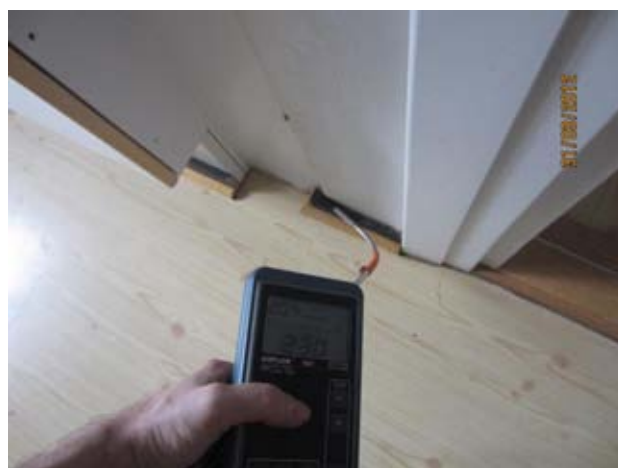
B.6 OPE (42)

Kuvat 58 ja 59: Ilmanvuotoja johtajahuoneen vastaisen seinän ja lattiapäällysteen liitoksesta, havaittu myös savun avulla (21)

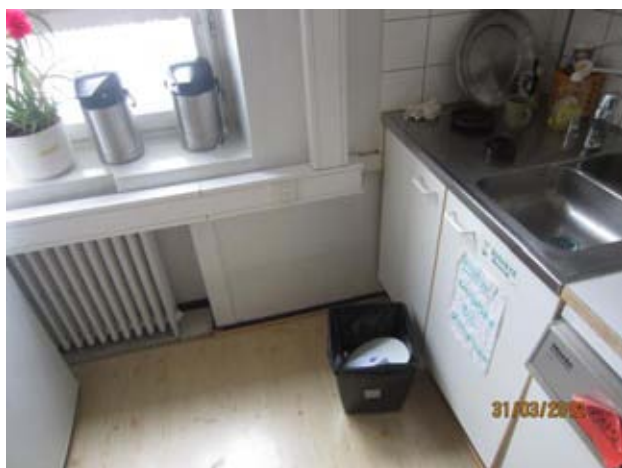
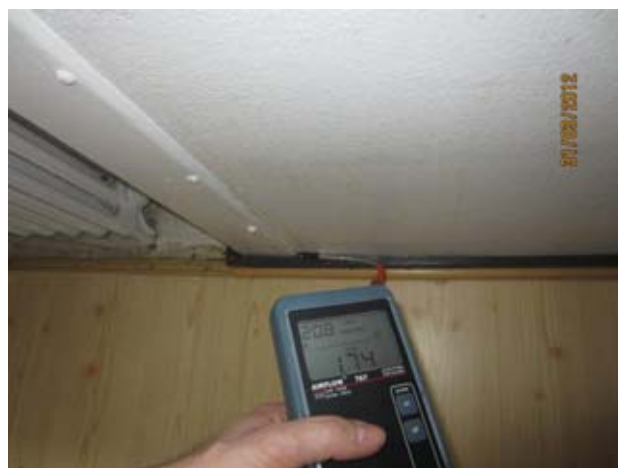
Kuvat 60 ja 61: Ilmanvuotoja ulkoseinän ja lattiapäällysteen liitoksesta, havaittu myös savun avulla (22)

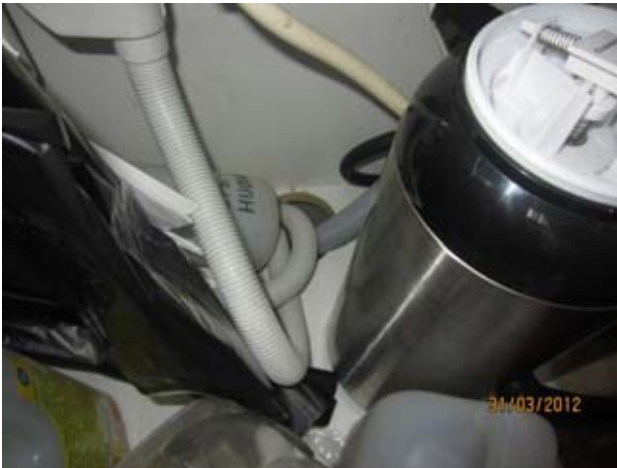
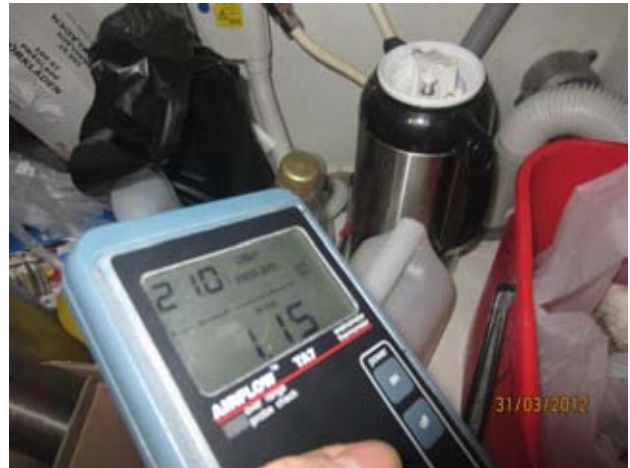
Kuvat 62 ja 63: Ilmanvuotoja allaskaapin pohjalevyssä olevasta reiästä (23)

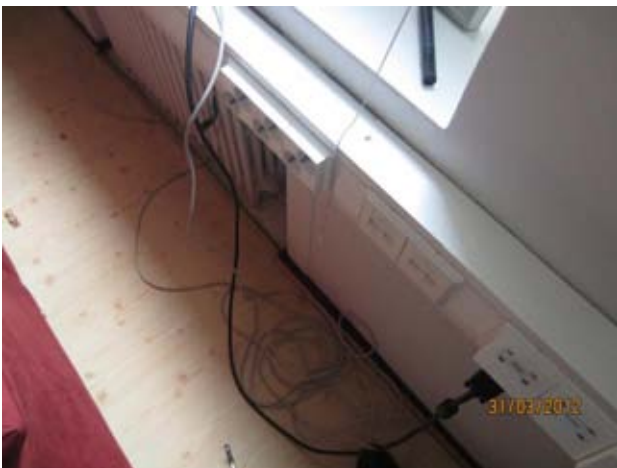
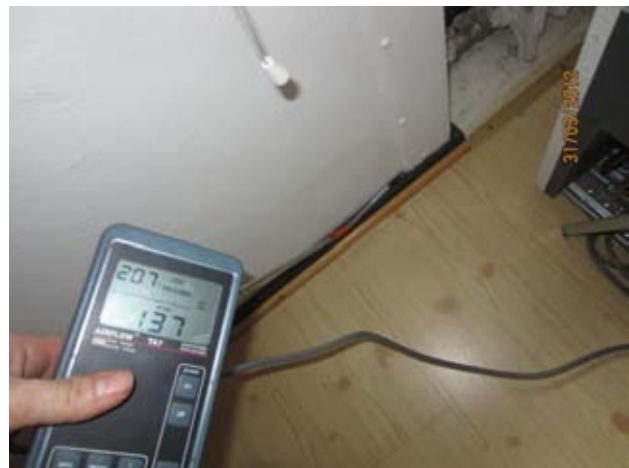
Kuvat 64-66: Suuria ilmanvuotoja ulkoseinän ja lattiapäällysteen liitoksesta, havaittu myös savun avulla (24)

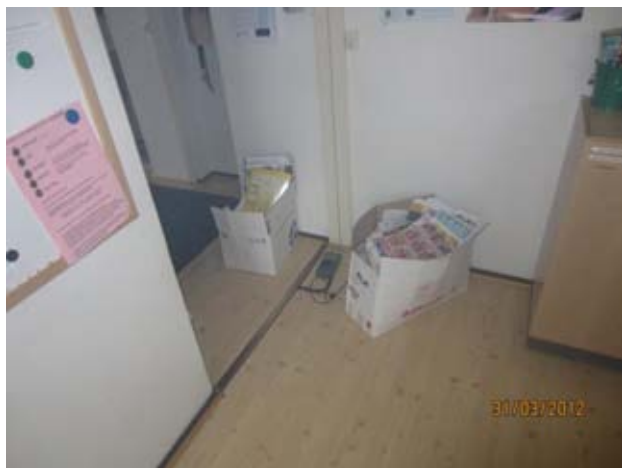
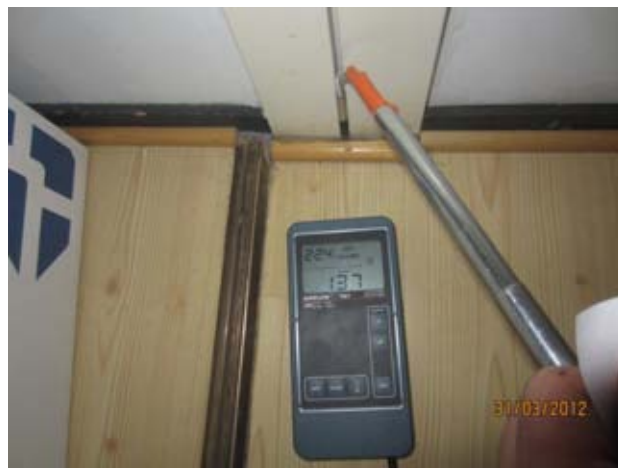
Kuvat 67 ja 68: Ilmanvuotoja kellarikäynnin vastaisen seinän ja lattiapäällysteen rajalla, havaittu myös savun avulla (25)

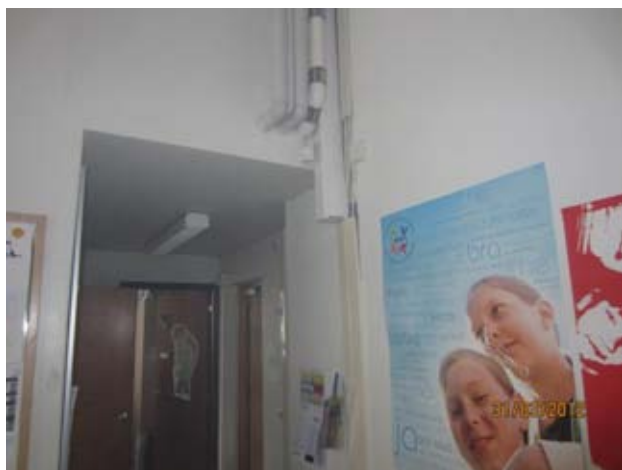
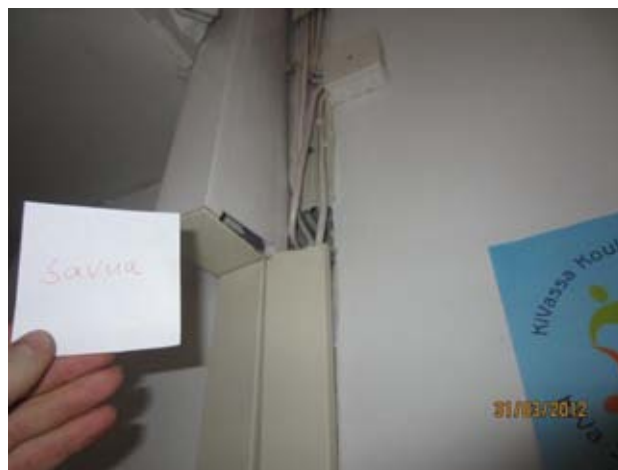
Kuvat 69 ja 70: Havaittu savua johtokotelosta (26)

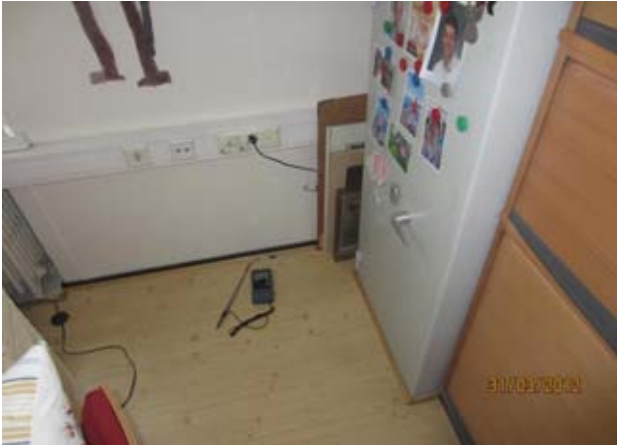
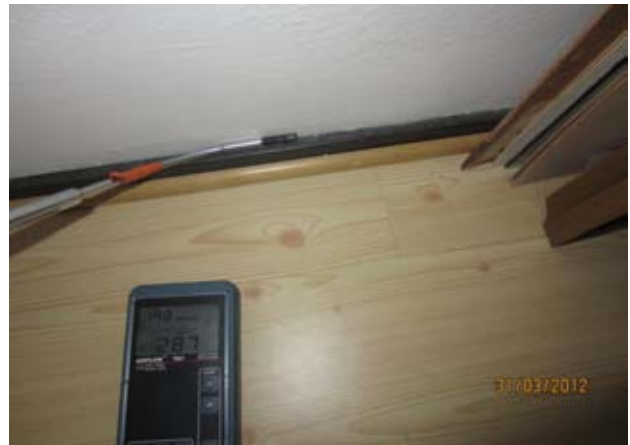
B.7. JOH (19)

Kuvat 71 ja 72: Ilmanvuotoja ulkoseinän ja välipohjan liitoksesta, havaittu myös savun avulla (27)

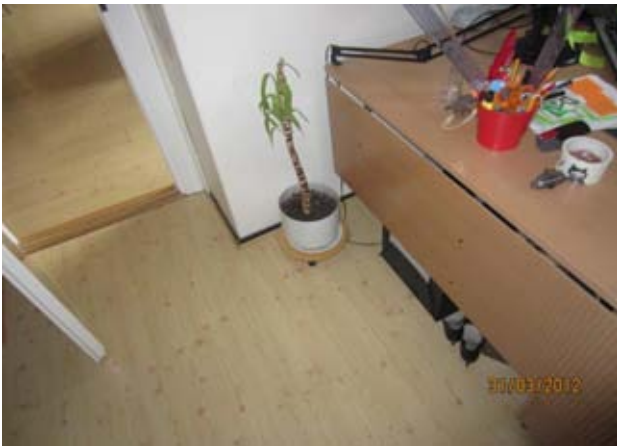
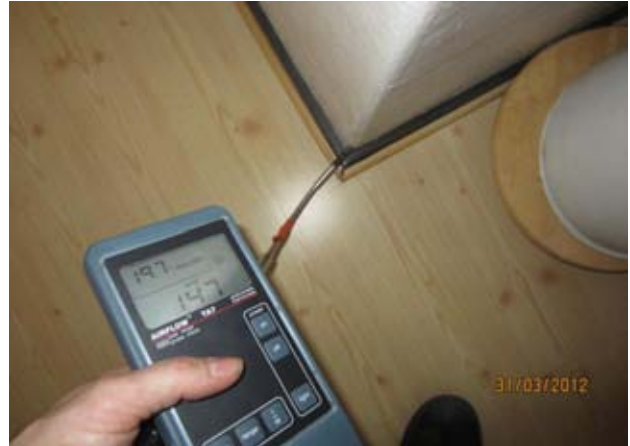
Kuvat 73 ja 74: Ilmanvuotoja väliseinän ja lattiapäällysteen liitoksesta, havaittu myös savun avulla (28)

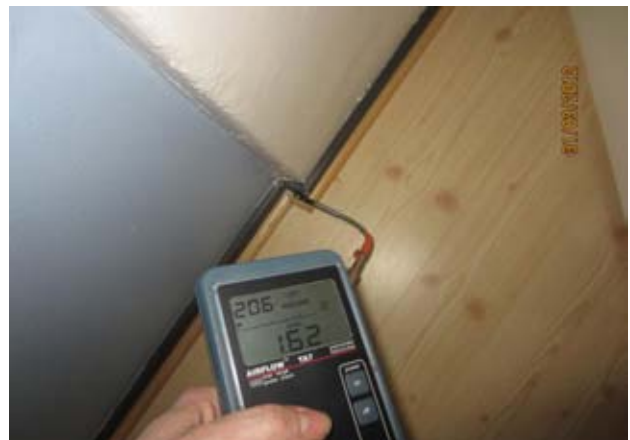
Kuvat 75 ja 76: Ilmanvuotoja väliseinän ja lattiapäällysteen liitoksesta, havaittu myös savun avulla (29)

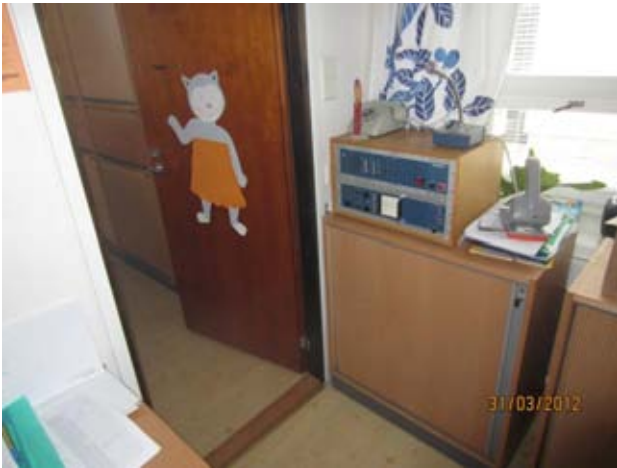
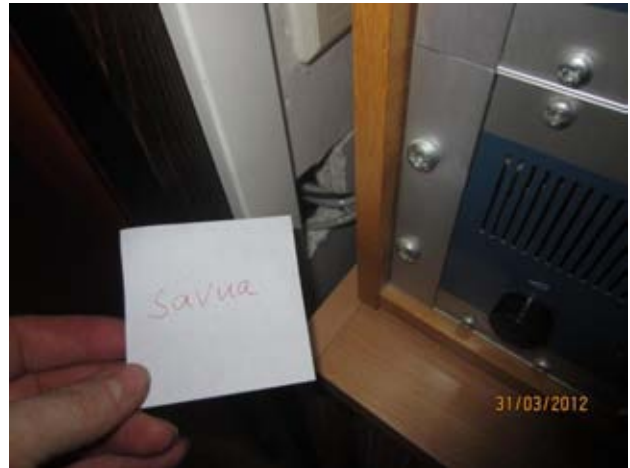
B.8. ET

Kuvat 77 ja 78: Ilmanvuotoja johtajan huoneen vastaisessa seinässä olevasta aukosta johtoja varten (30)

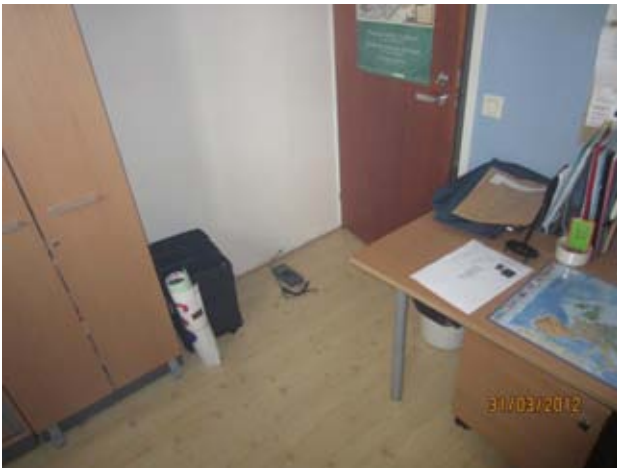
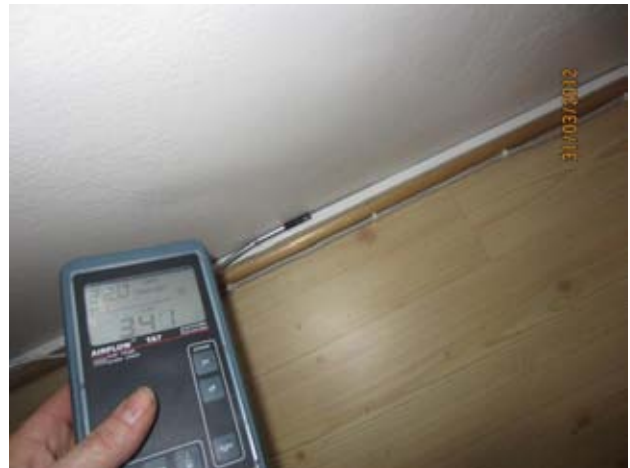
Kuvat 79 ja 80: Ilmanvuotoja WC:n vastaisen seinän ja lattian liitoksesta, havaittu myös savun avulla (31)

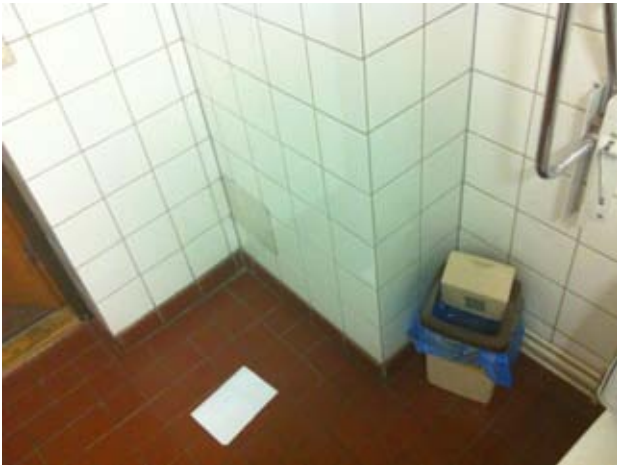
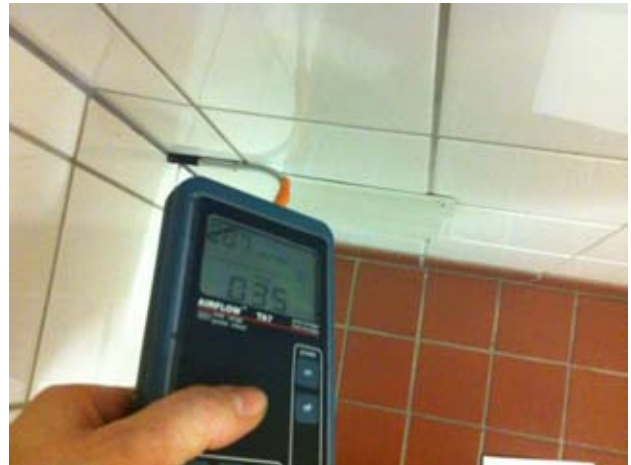
B.9 Inva-WC

Kuvat 81-83: Ilmanvutoja pystykotelon tarkistusluukun reunoista (32)

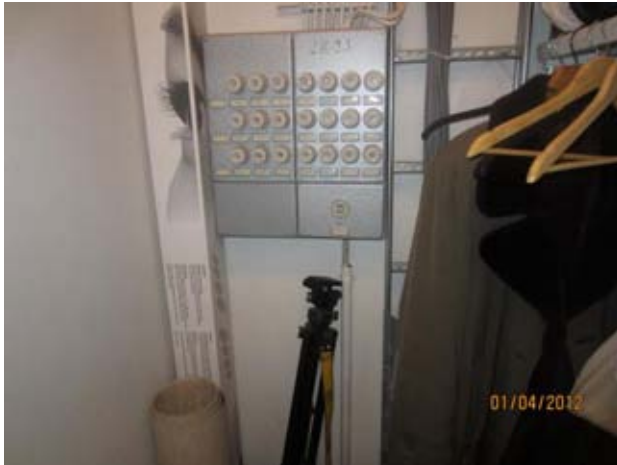
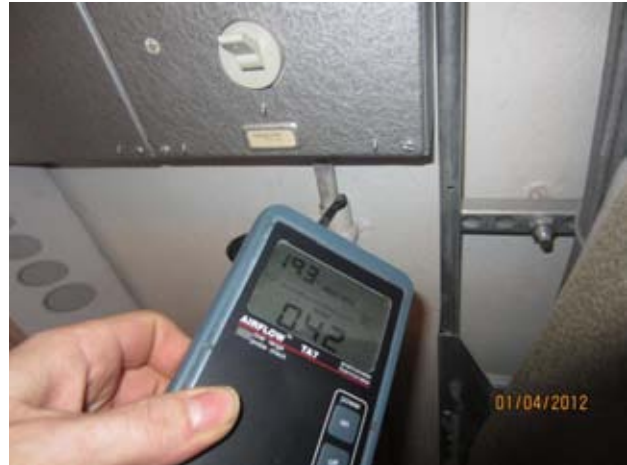
1. Varasto

Kuvat 1 ja 2: Ilmanvuotoja sähköjohdon läpivientiputkesta (1)

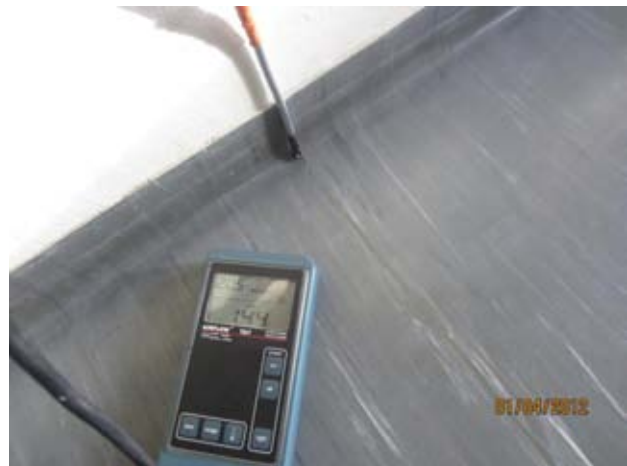
B2. OT 4 (68)

Kuvat 3-5: Ilmanvuotoja lattiapäällysteen saumasta (2)

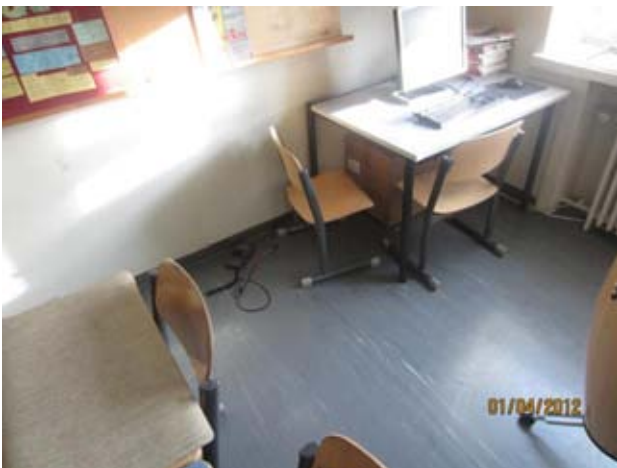
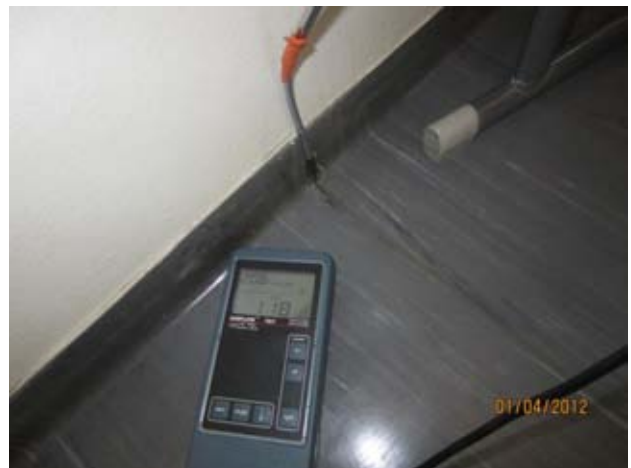
Kuvat 6-8: Ilmanvuotoja lattiapäällysteen saumasta (3)

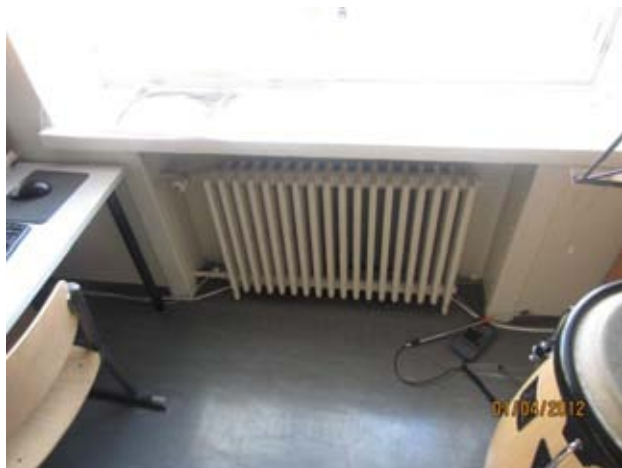
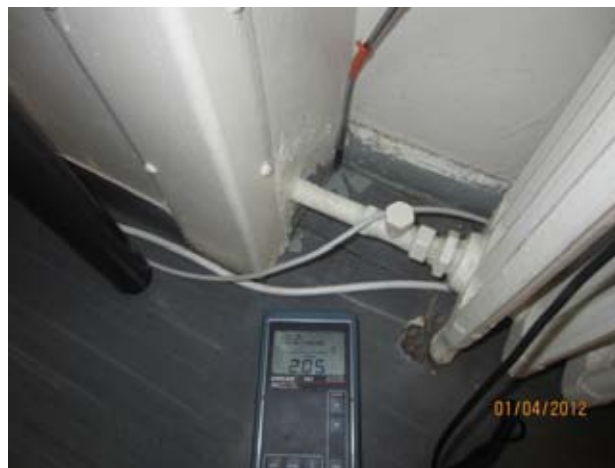
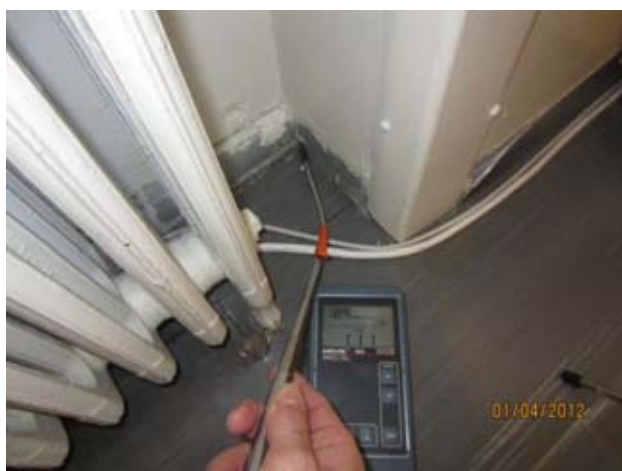
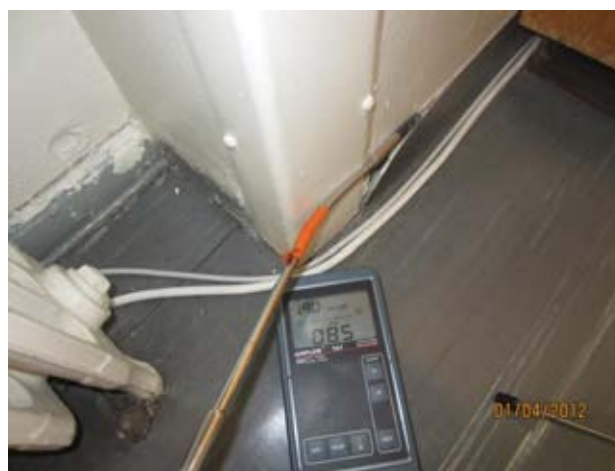
Kuvat 9-12: Ilmanvuotoja ulkoseinän ja välipohjan liitoksesta patterisyvennyksen kohdalla (4)

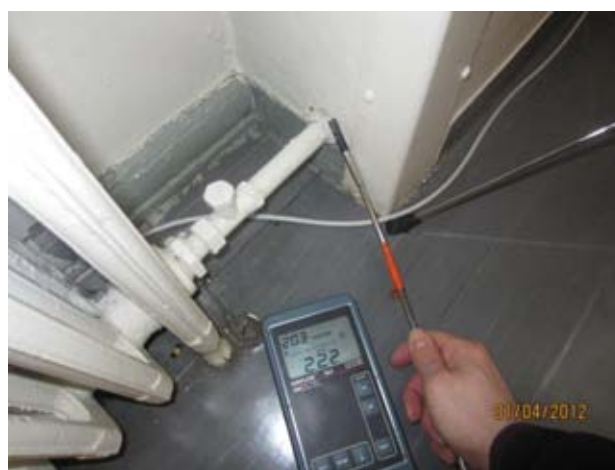
Kuvat 13 ja 14: Ilmanvuotoja patterin vesiputken ja ulkoseinän liitoksesta (5)

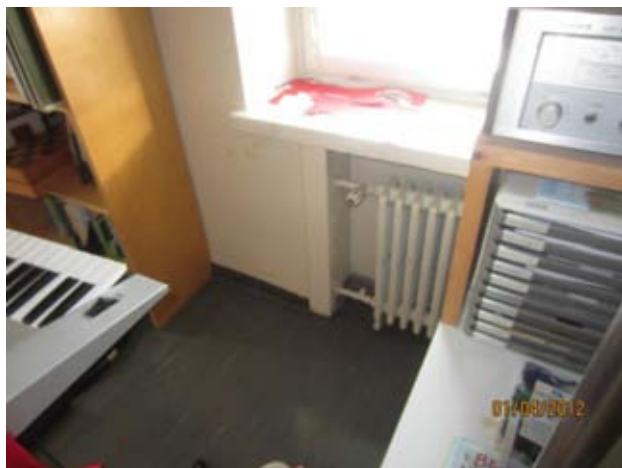
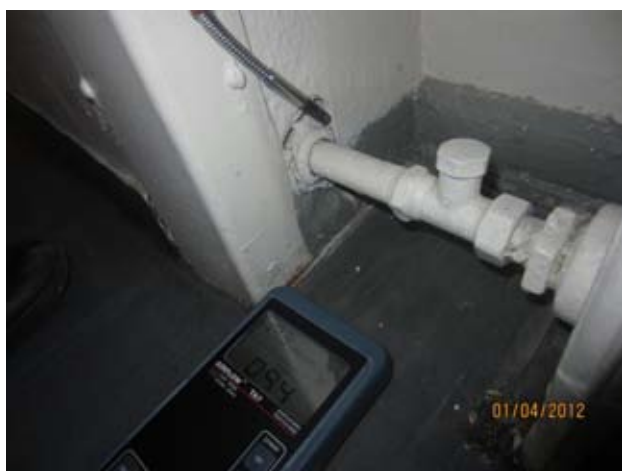
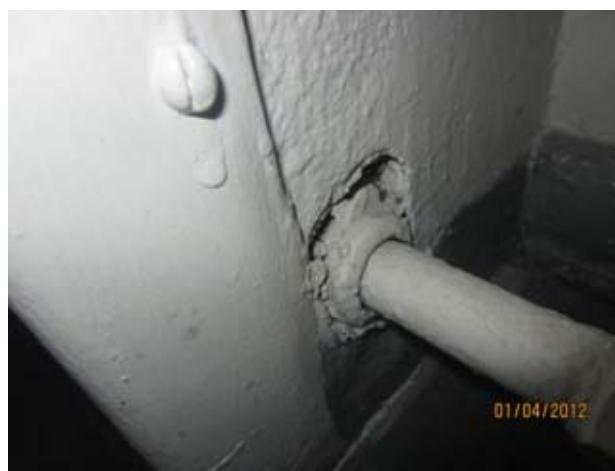
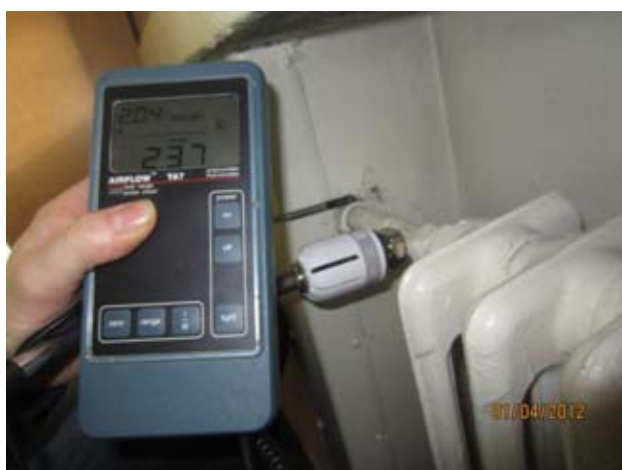
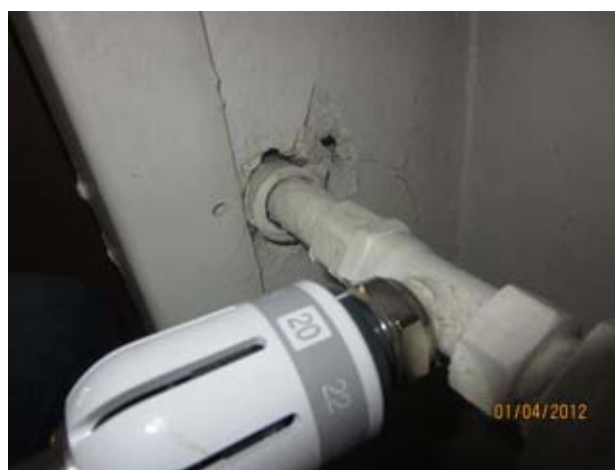
Kuvat 15-19: Ilmanvuotoja patterin vesiputkien ja ulkoseinän liitoksesta (6)

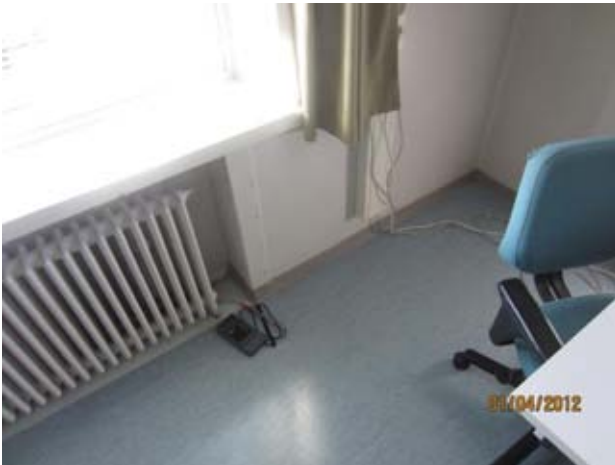
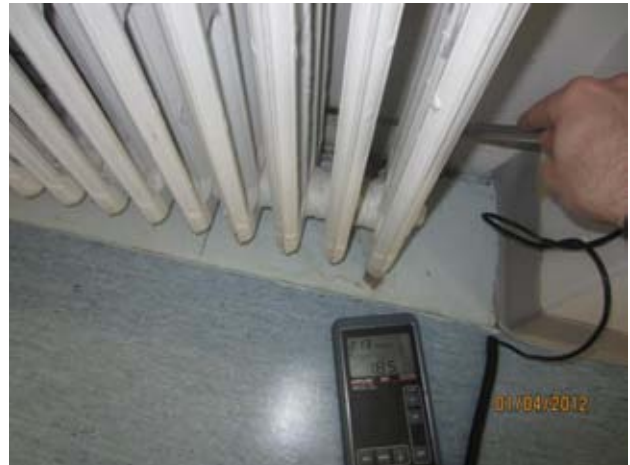
3. OT 4 (67)

Kuvat 20-22: Ilmanvuotoja ulkoseinän ja välipohjan liitoksesta patterin takana (7)

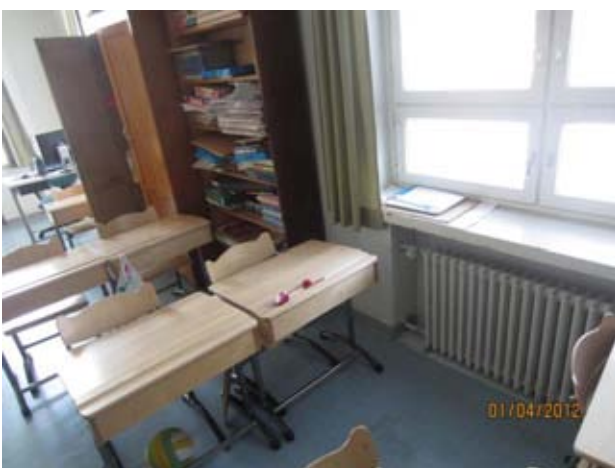
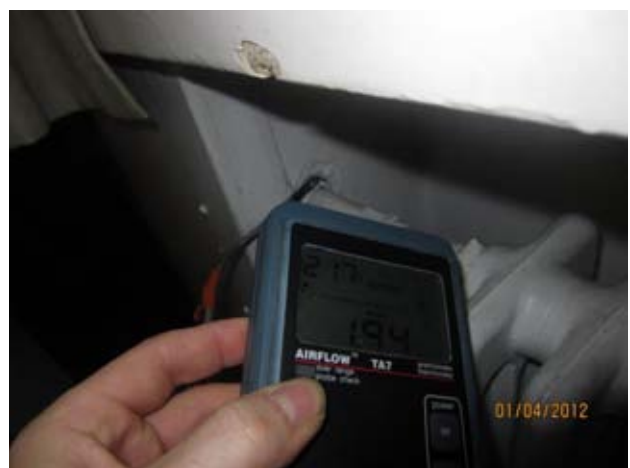
Kuvat 23 ja 24: Ilmanvuotoja patteriputken ja ulkoseinän liitoksesta (8)

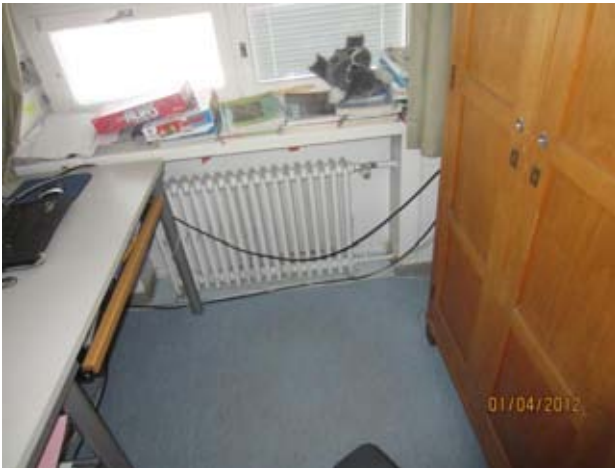
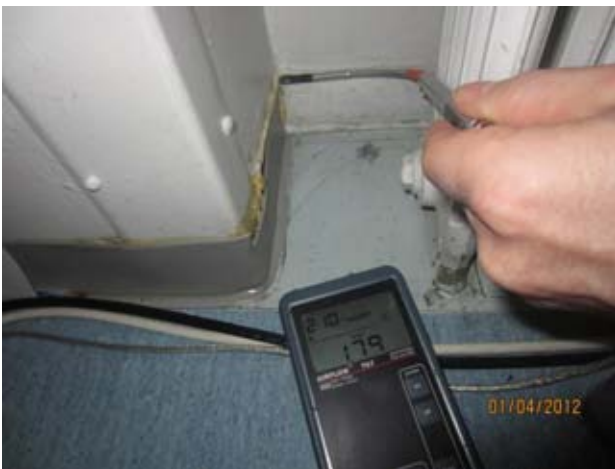
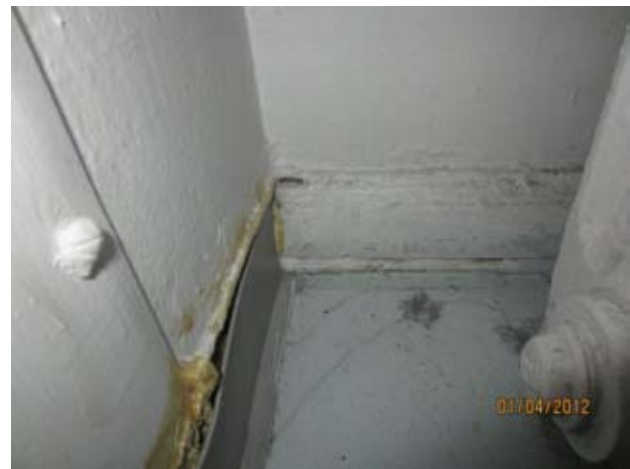
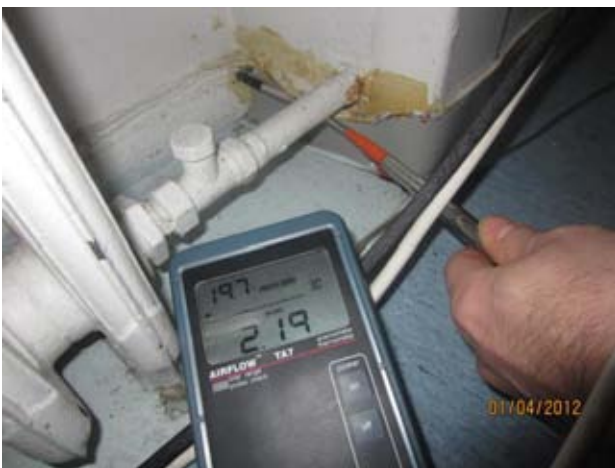
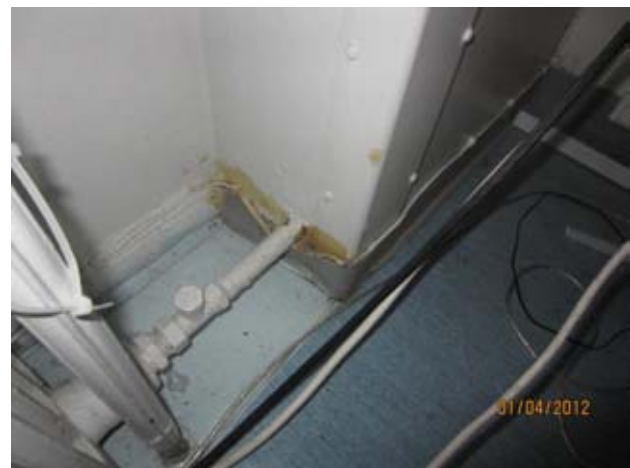
Kuvat 25-29: Ilmanvuotoja ulkoseinän ja välipohjan liitoksesta patterisyvennyksessä (9)

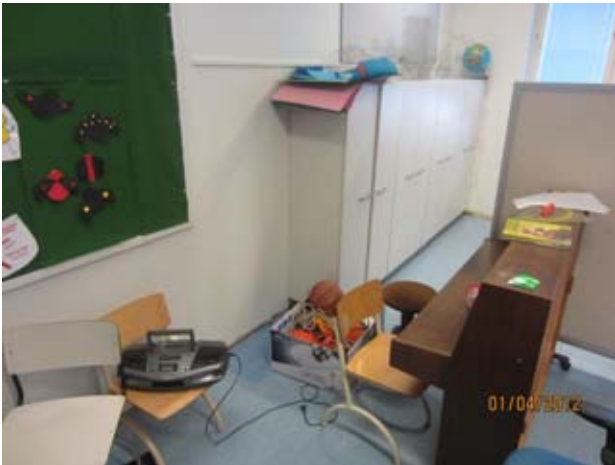
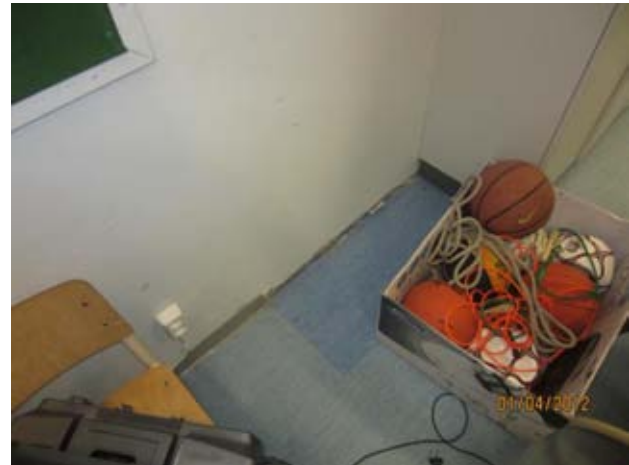
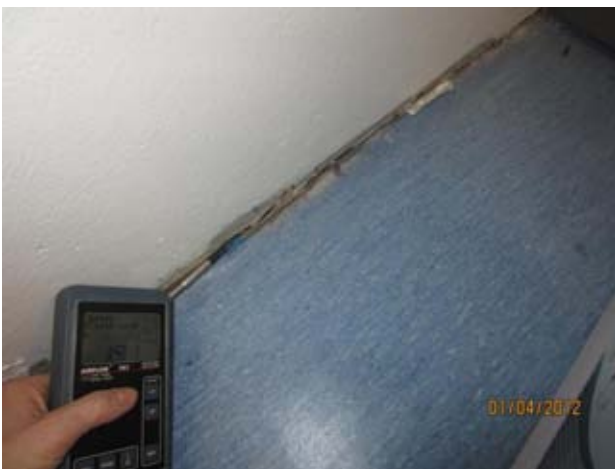
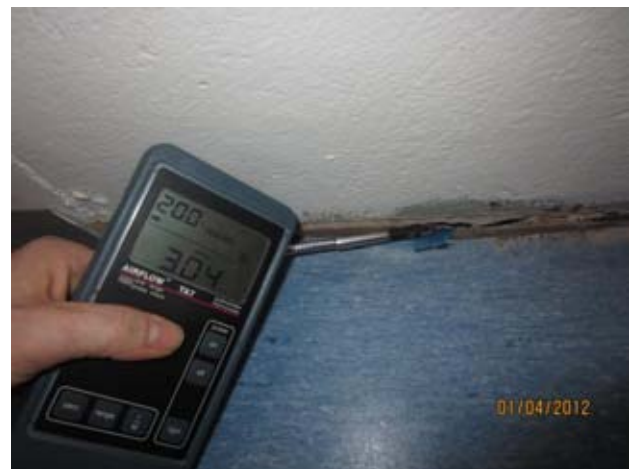
4. OT 3 (57)

Kuvat 30-33: Ilmanvuotoja huoneiden välisen seinän ja välipohjan liitoksesta (10)

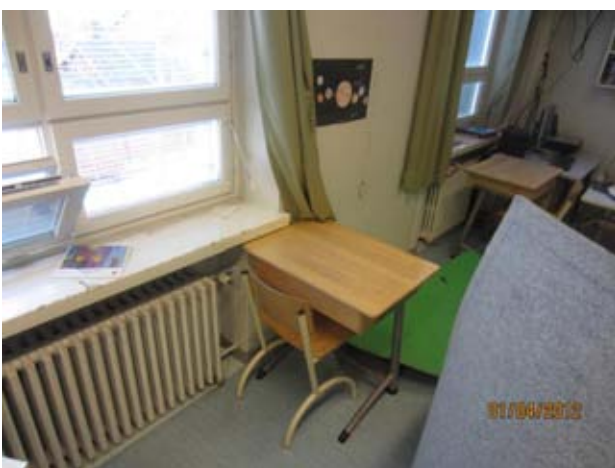
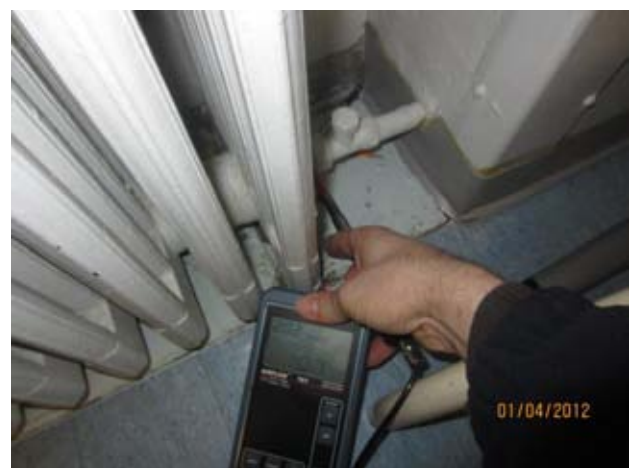
Kuvat 34 ja 35: Ilmanvuotoja patterisyyvennyksessä välipohjan ja ulkoseinän liitoksesta (11)

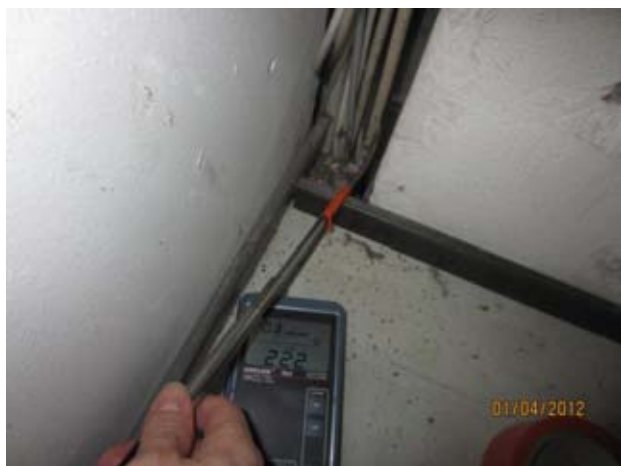
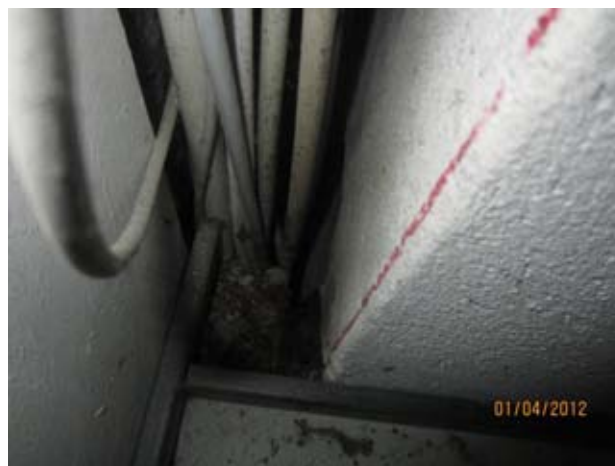
5. Sähkökeskus

Kuvat 36 ja 37: Ilmanvuotoja välipohjan läpiviennistä sähköjohtoja varten (12)

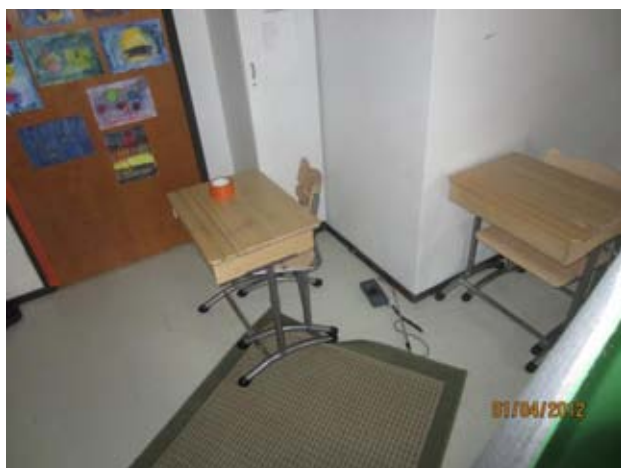
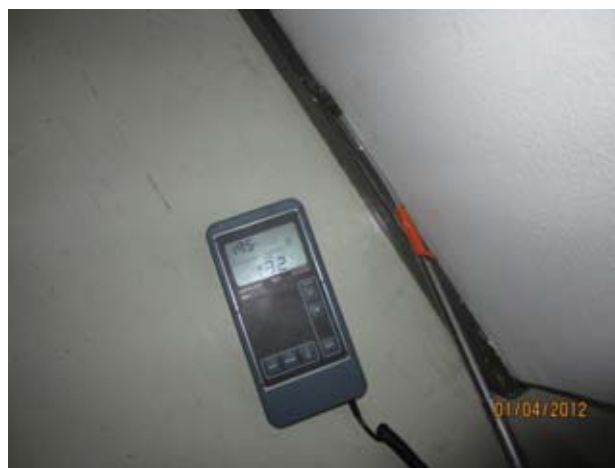
6. OT 3 (53)

Kuvat 38 ja 39: Ilmanvuotoja väliseinän ja välipohjan liitoksesta (13)

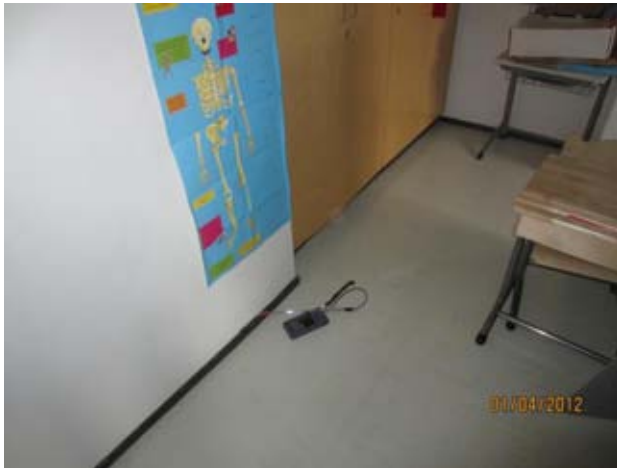
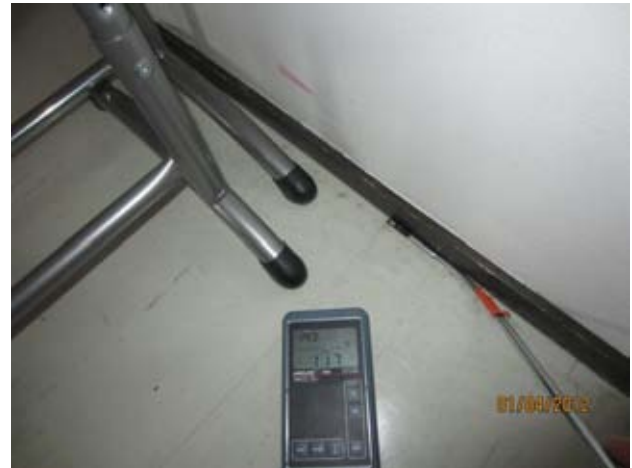
Kuvat 40-42: Ilmanvuotoja väliseinän ja välipohjan liitoksesta (14)

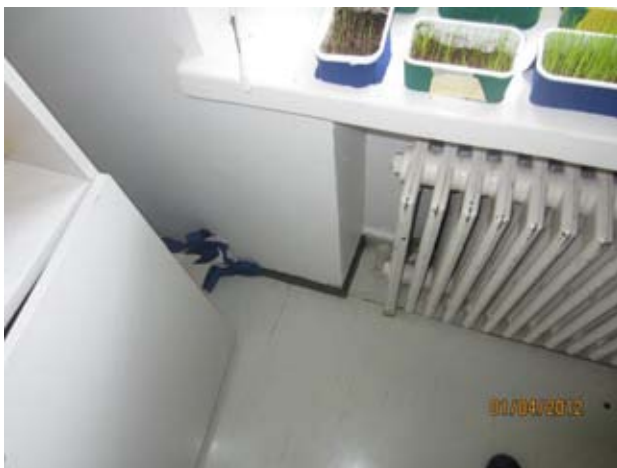
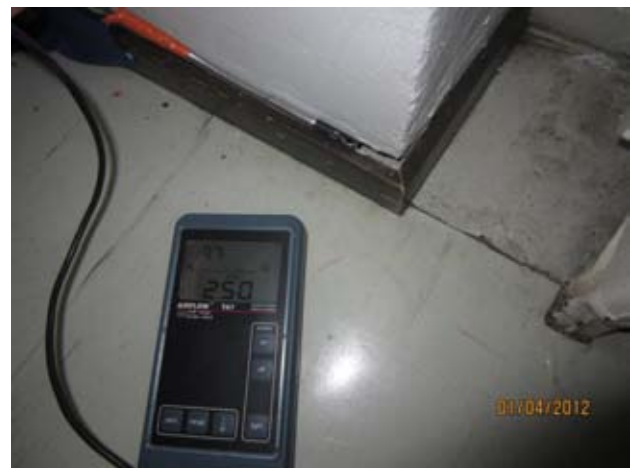
Kuvat 43-45: Ilmanvuotoja ulkoseinän ja välipohjan liitoksesta (15)
