Ilmanpölyyden mittausraportti

Tapanilan ala-asteen koulu
vuonna 1936 rakennettu kouluosa
Veljestenpiha 2
00730 Helsinki

Laatija: Suunnittelutoimisto Dimensio Oy
29.5.2012

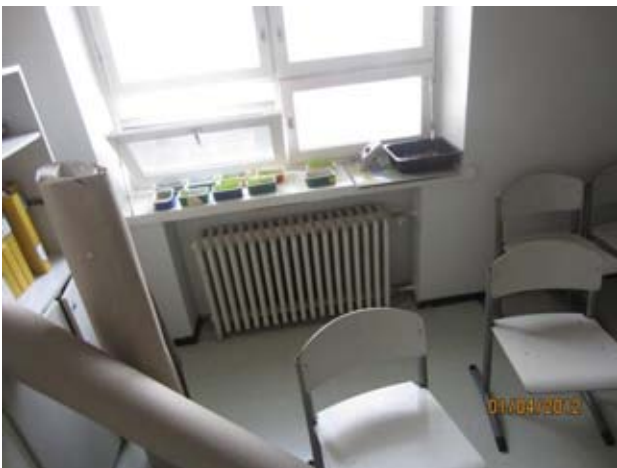
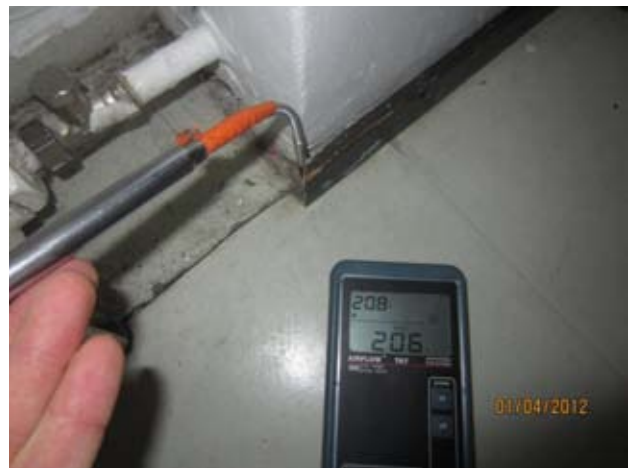
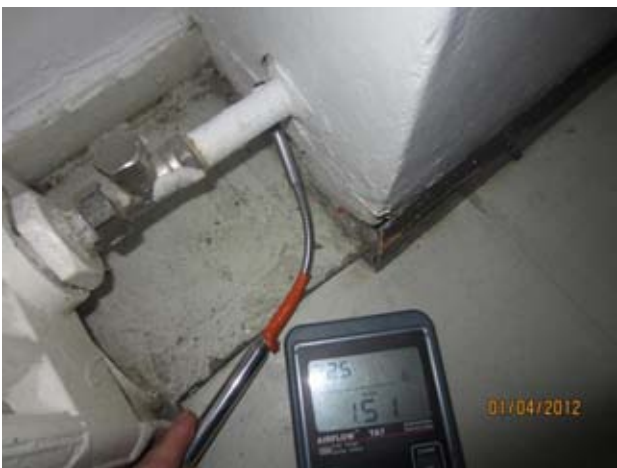
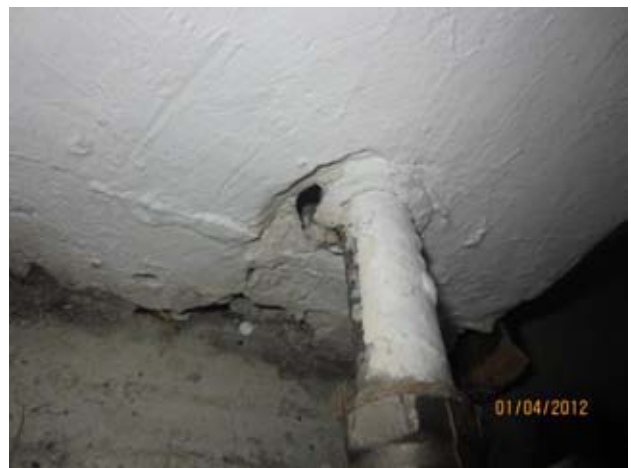
Kuvat 46-49: Ilmanvuotoja ulkoseinän ja välipohjan sekä ulkoseinän ja patterin vesiputken liitoksesta (16)

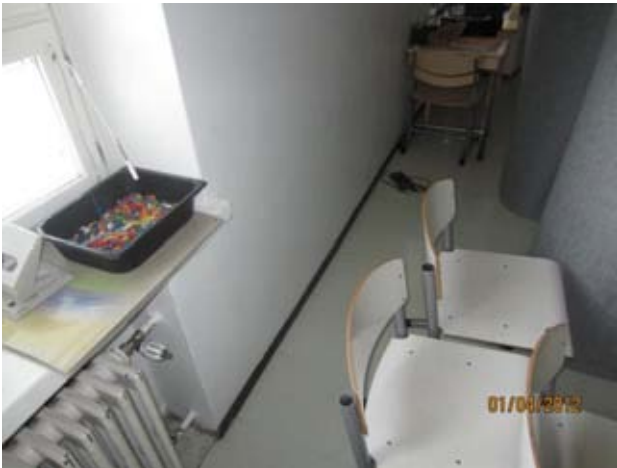
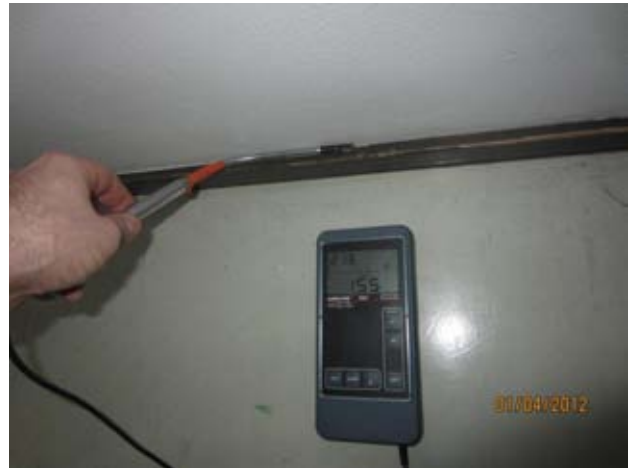
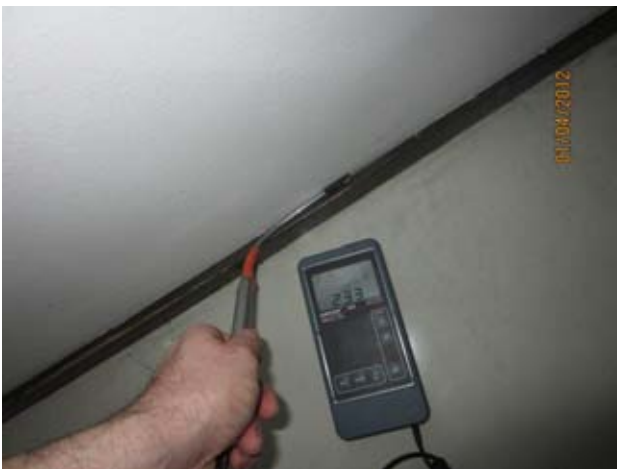
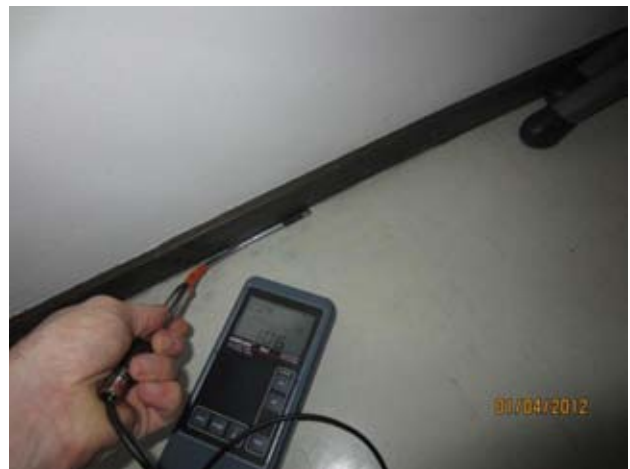
Kuvat 50-53: Ilmanvuotoja ulkoseinän ja välipohjan liitoksesta (17)

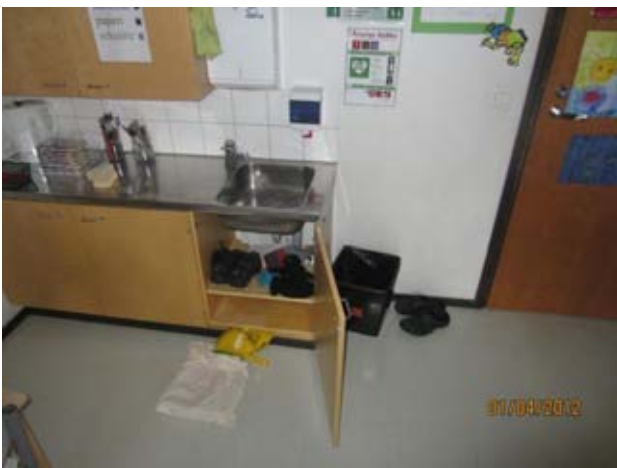
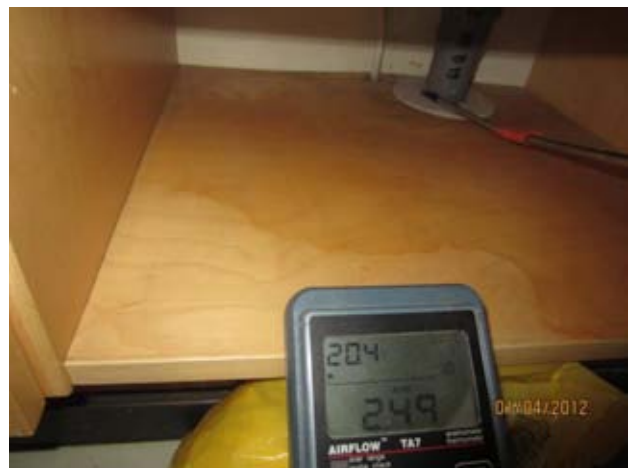
Kuvat 54 ja 55: Ilmanvuotoja kaapin pohjalevyssä olevasta viemäriputken läpiviennistä (18)

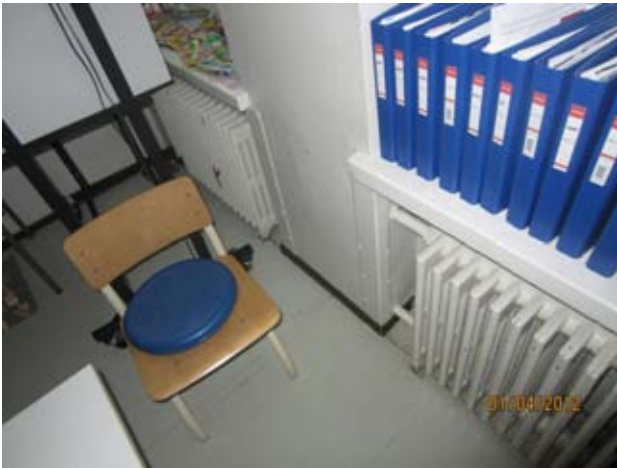
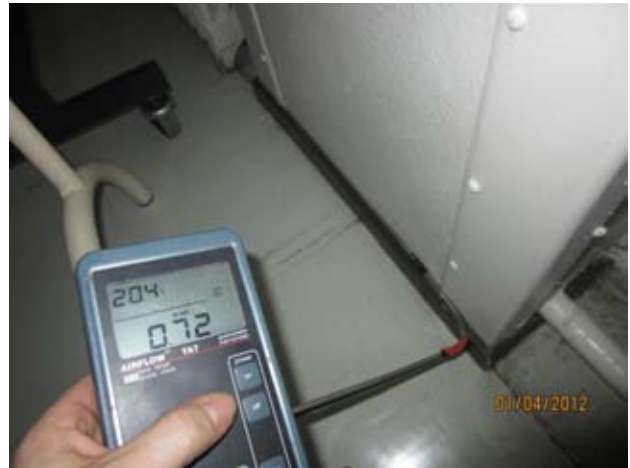
Kuvat 56-58: Ilmanvuotoja ulkoseinän ja välipohjan liitoksesta (19)

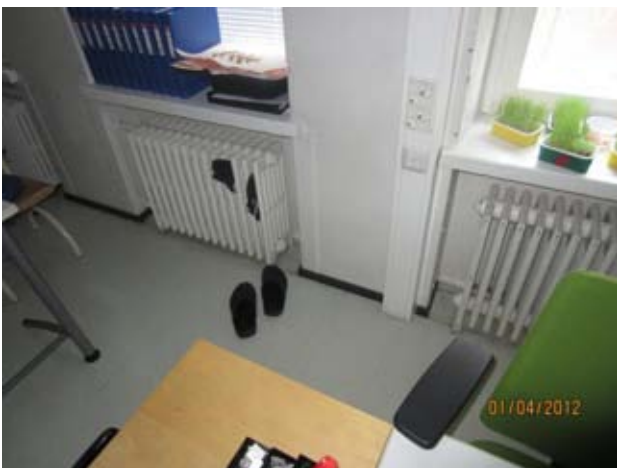
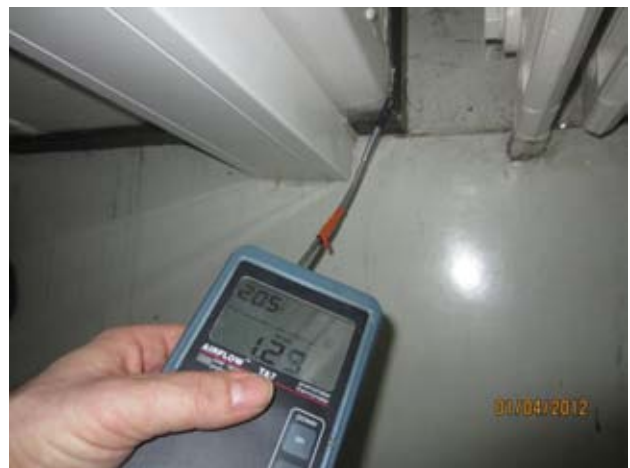
Kuvat 59 ja 60: Ilmanvuotoja ulkoseinän ja välipohjan liitoksesta (20)

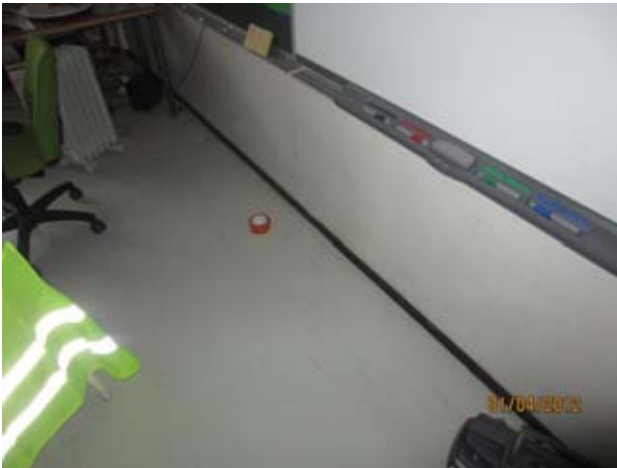
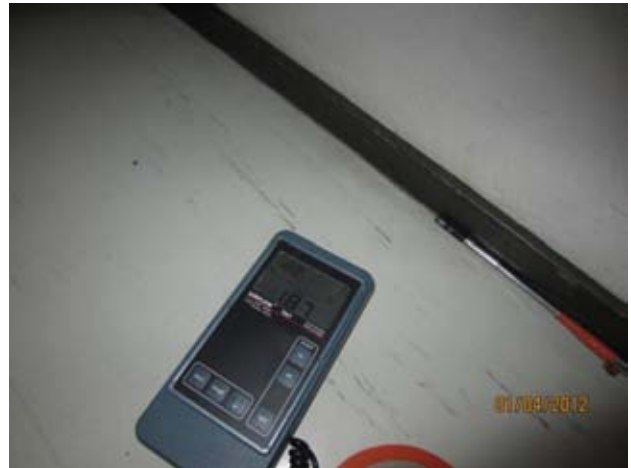
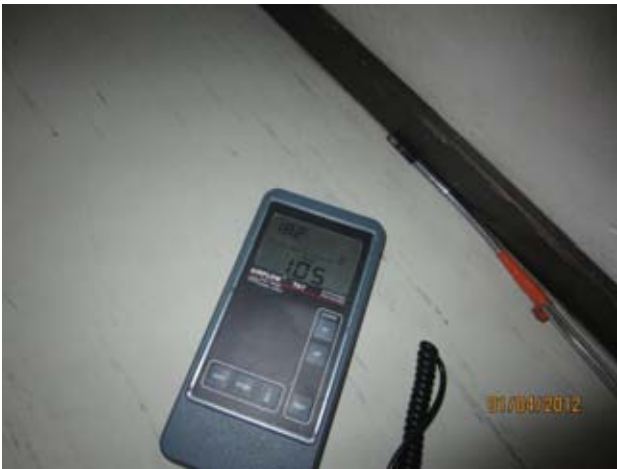
Kuvat 61-64: Laajoja ilmanvutoja päätyseinän ja välipohjan liitoksesta (21)

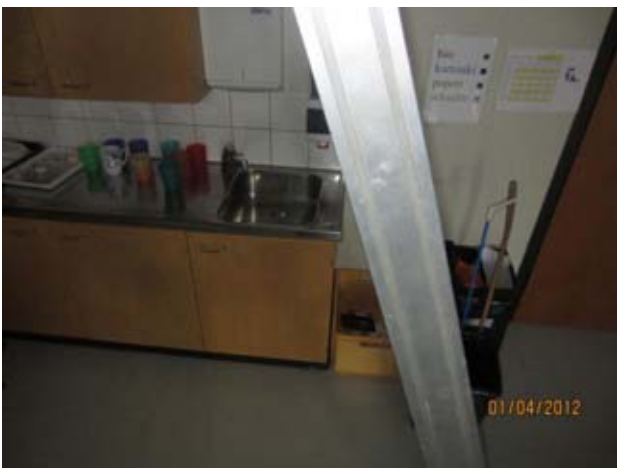
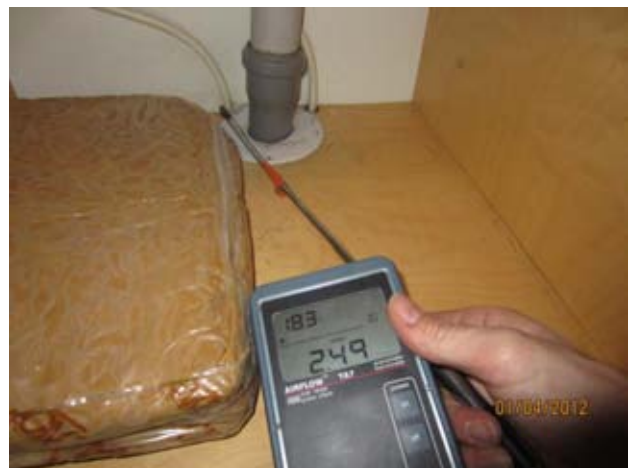
Kuvat 65 ja 66: Ilmanvutoja kaapin pohjalevyssä olevista läpivienneistä (22)

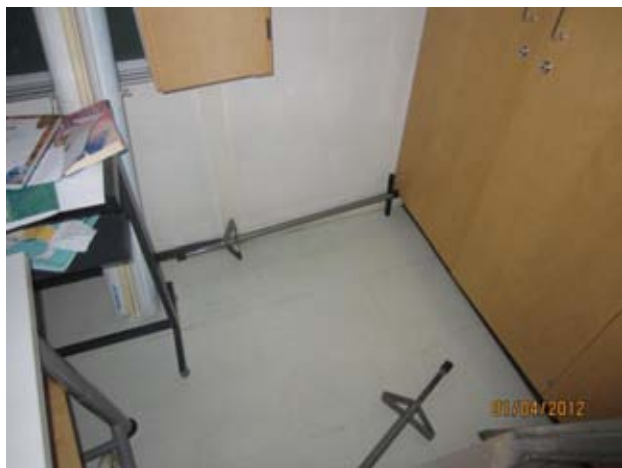
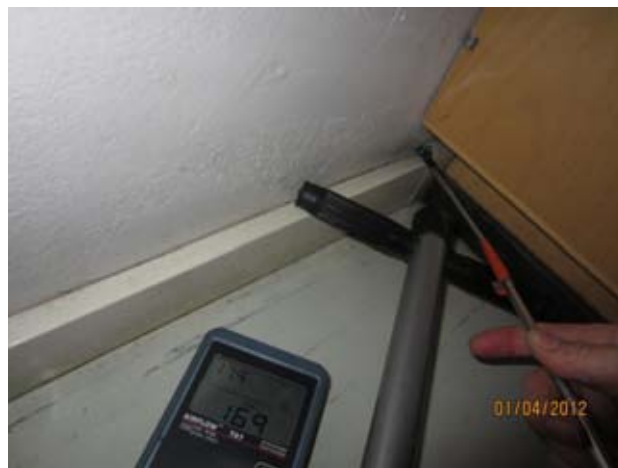
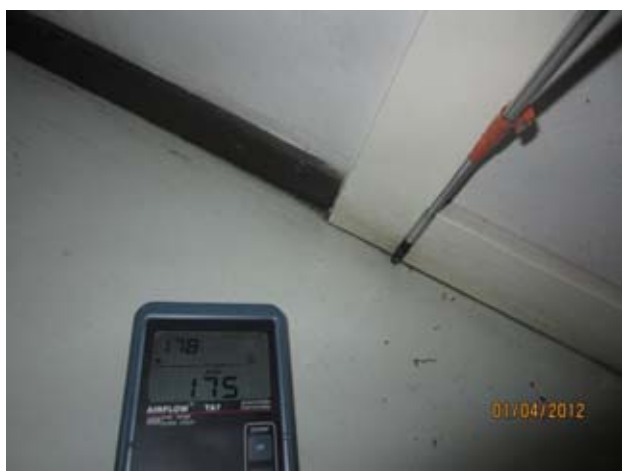
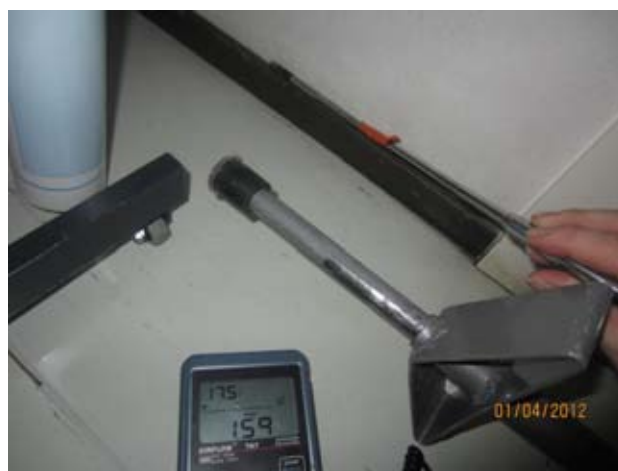
Kuvat 67-70: Ilmanvuotoja päätyseinän ja välipohjan liitoksesta (23)

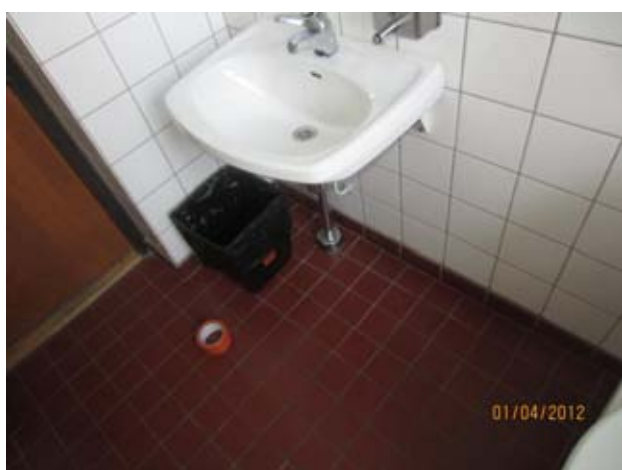
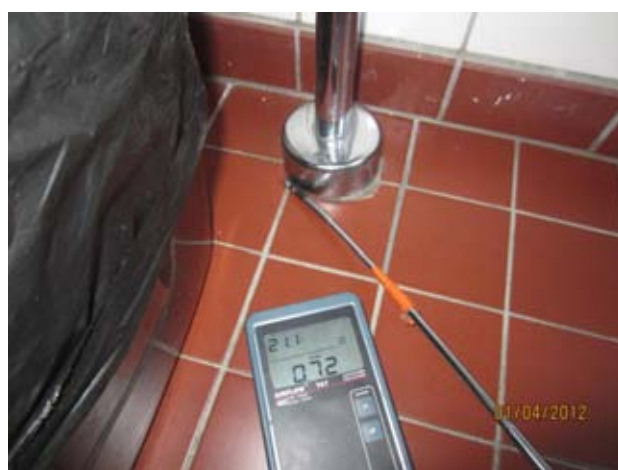
8. WC-tytöt

Kuvat 71 ja 72: Ilmanvuotoja viemärin liitoksesta välipohjaan (24)

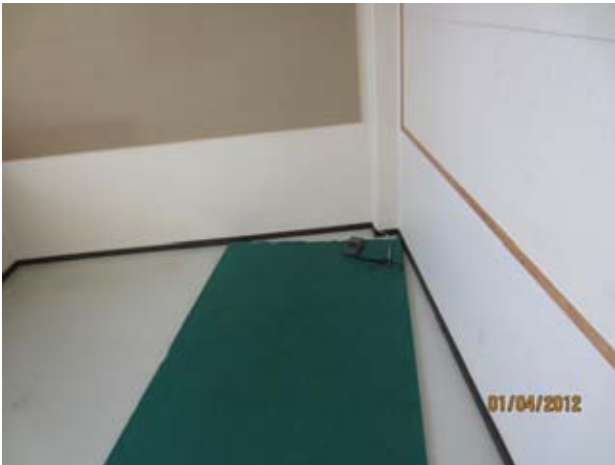
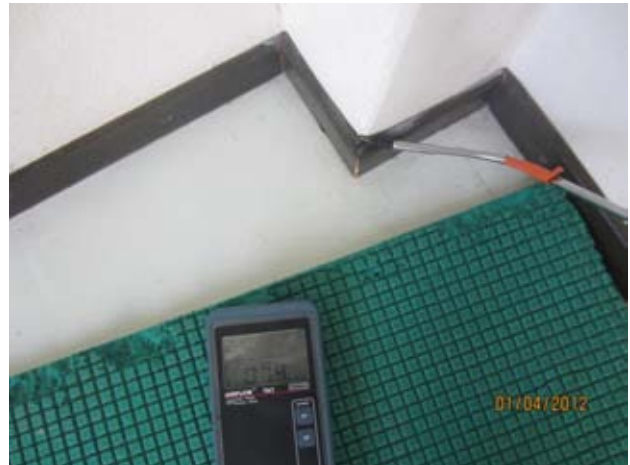
9. Huone

Kuvat 73 ja 74: Ilmanvuotoja kantavan pilarin ja välipohjan liitoksesta (25)
